2022

# Caractérisation des traverses et des zones d'érosion dans les sentiers de véhicules hors route

Territoire de la Capitale-Nationale

FORTIN-MONGEAU, J. 2022. *Caractérisation des traverses et des zones d'érosion dans les sentiers de véhicules hors route du territoire de la Capitale-Nationale*. Organisme des bassins versants de la Capitale, 47 pages

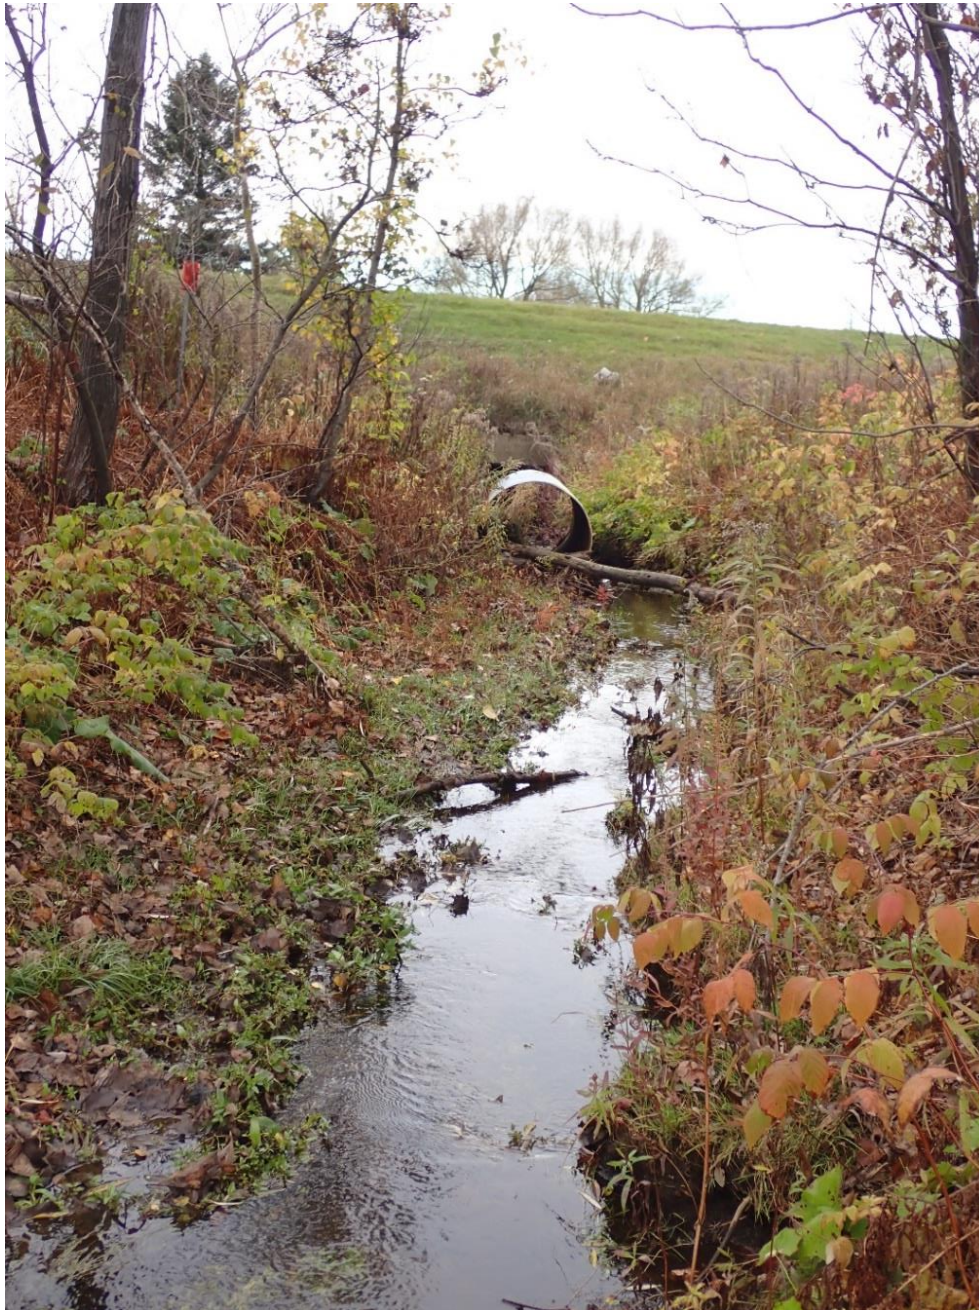
Figure 5 : Infrastructure à suivre No. 1

Ce ponceau qui semble laissé à l'abandon ne représente pas une grande utilité pour le passage des véhicules hors route et il pourrait engendrer une accumulation de bois et ainsi causer des débordements. Nous suggérons d'évaluer le retrait de cet objet du milieu aquatique afin de restaurer l'aspect et la dynamique plus naturelle du cours d'eau.

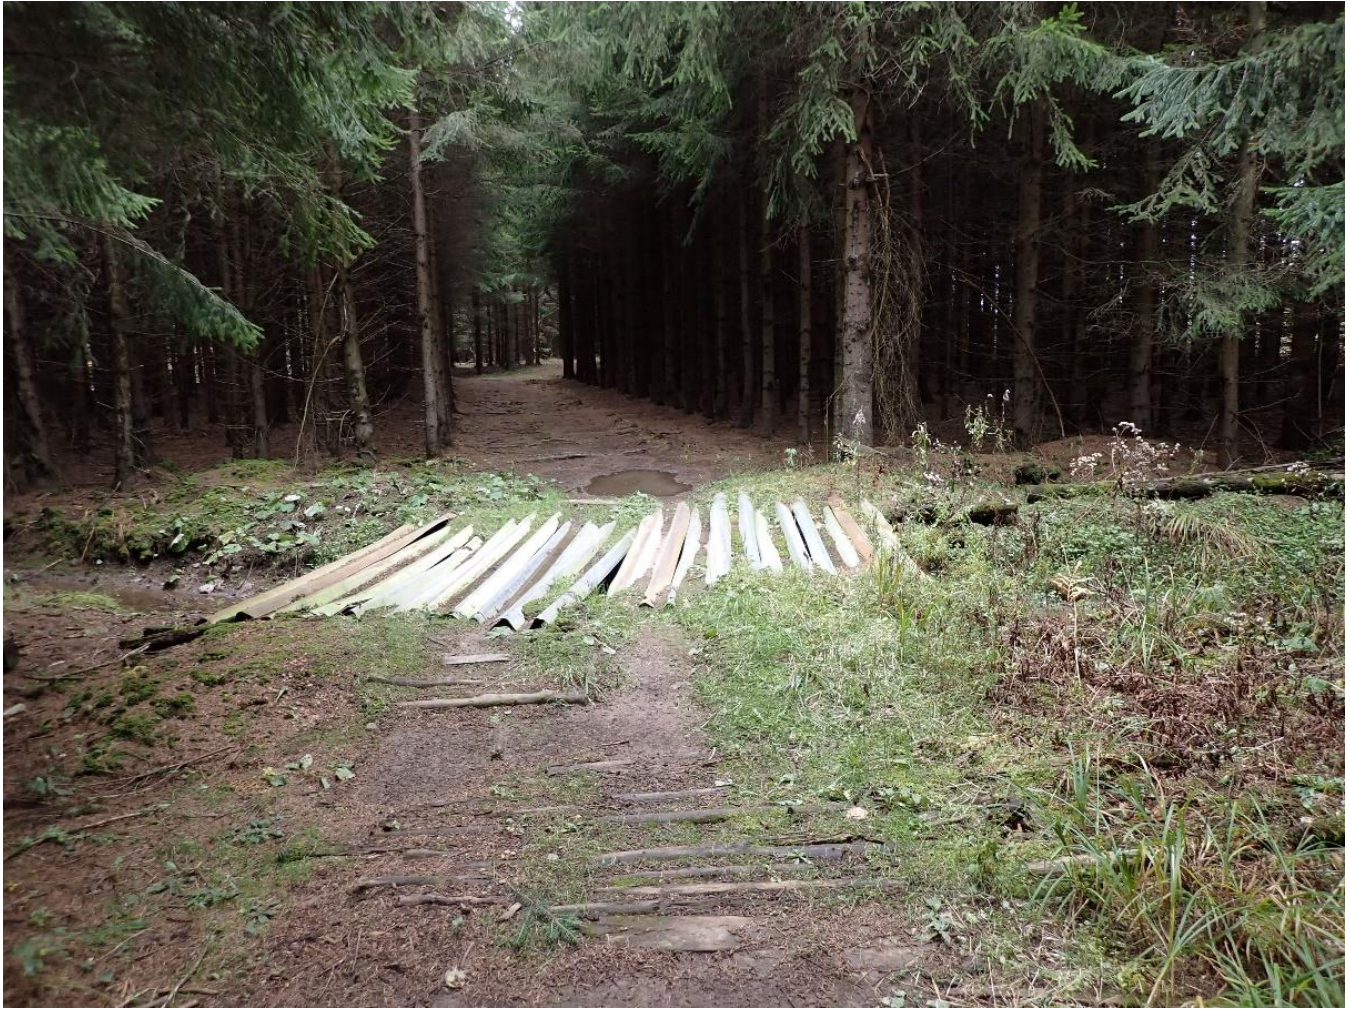
Figure 6 : Infrastructure à suivre No. 2

Ce petit pont fait de longues planchettes en acier semble vulnérable soit à l'affaissement continu ou au bris soudain du matériel. À certains endroits le poids d'une personne suffisait à déplacer ou plier le métal. Un réaménagement de la structure serait donc recommandé dans les prochaines années afin d'éviter d'éventuels accidents.

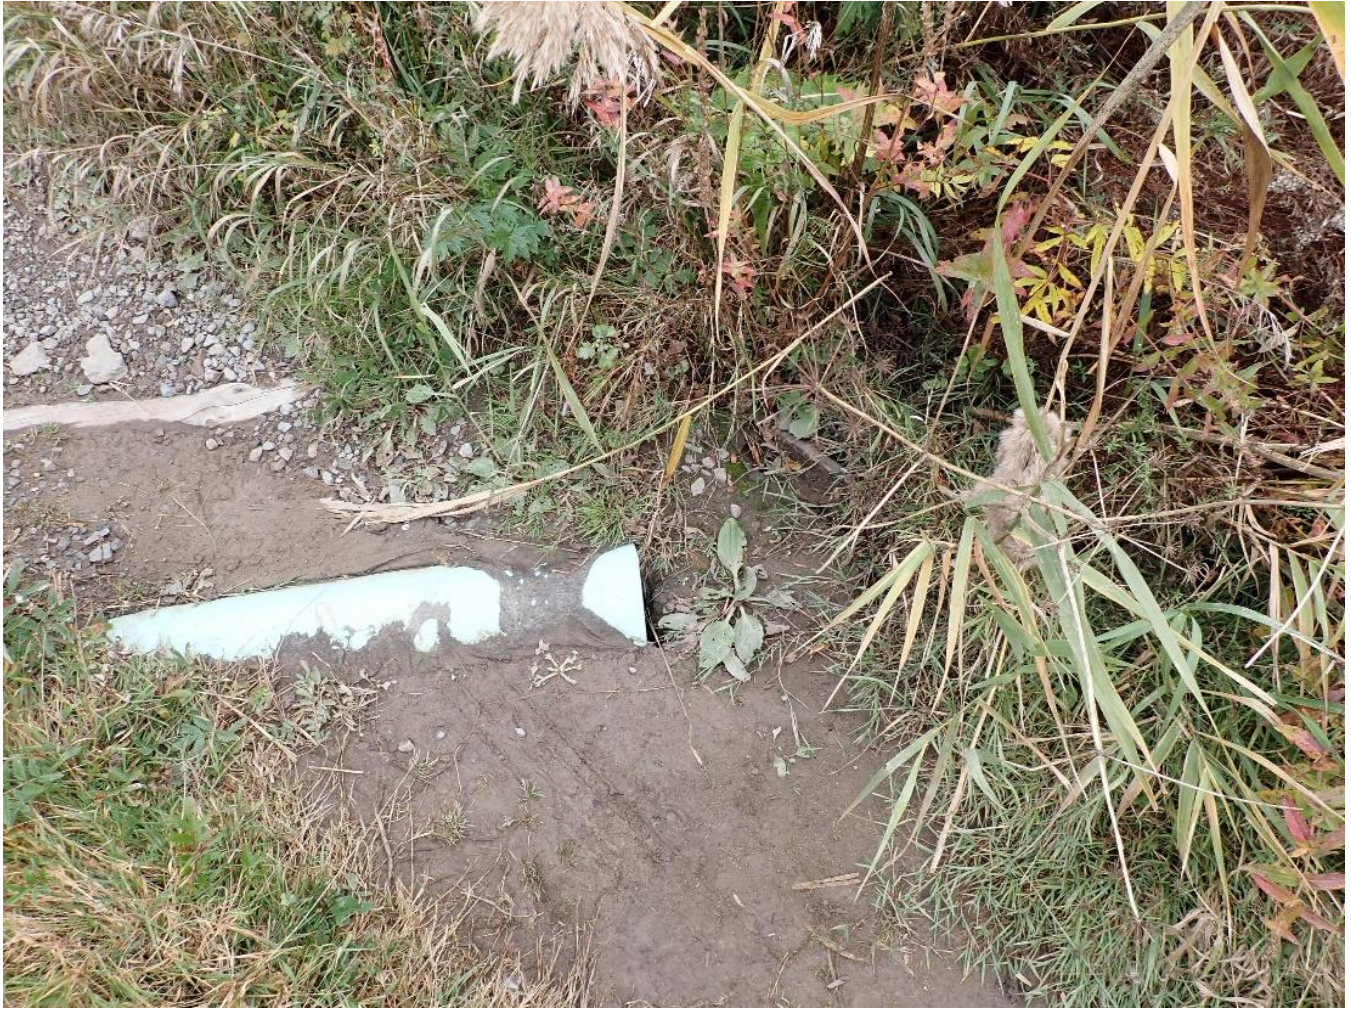
Figure 7 : Infrastructure à suivre No. 3

Ce petit tuyau en plastique est presque entièrement bouché et il ne semble plus très utile à la gestion des eaux de surface. Nous pensons que celui-ci devrait être retiré avant qu'il ne soit recouvert de sédiment et qu'il commence à se décomposer dans l'environnement.

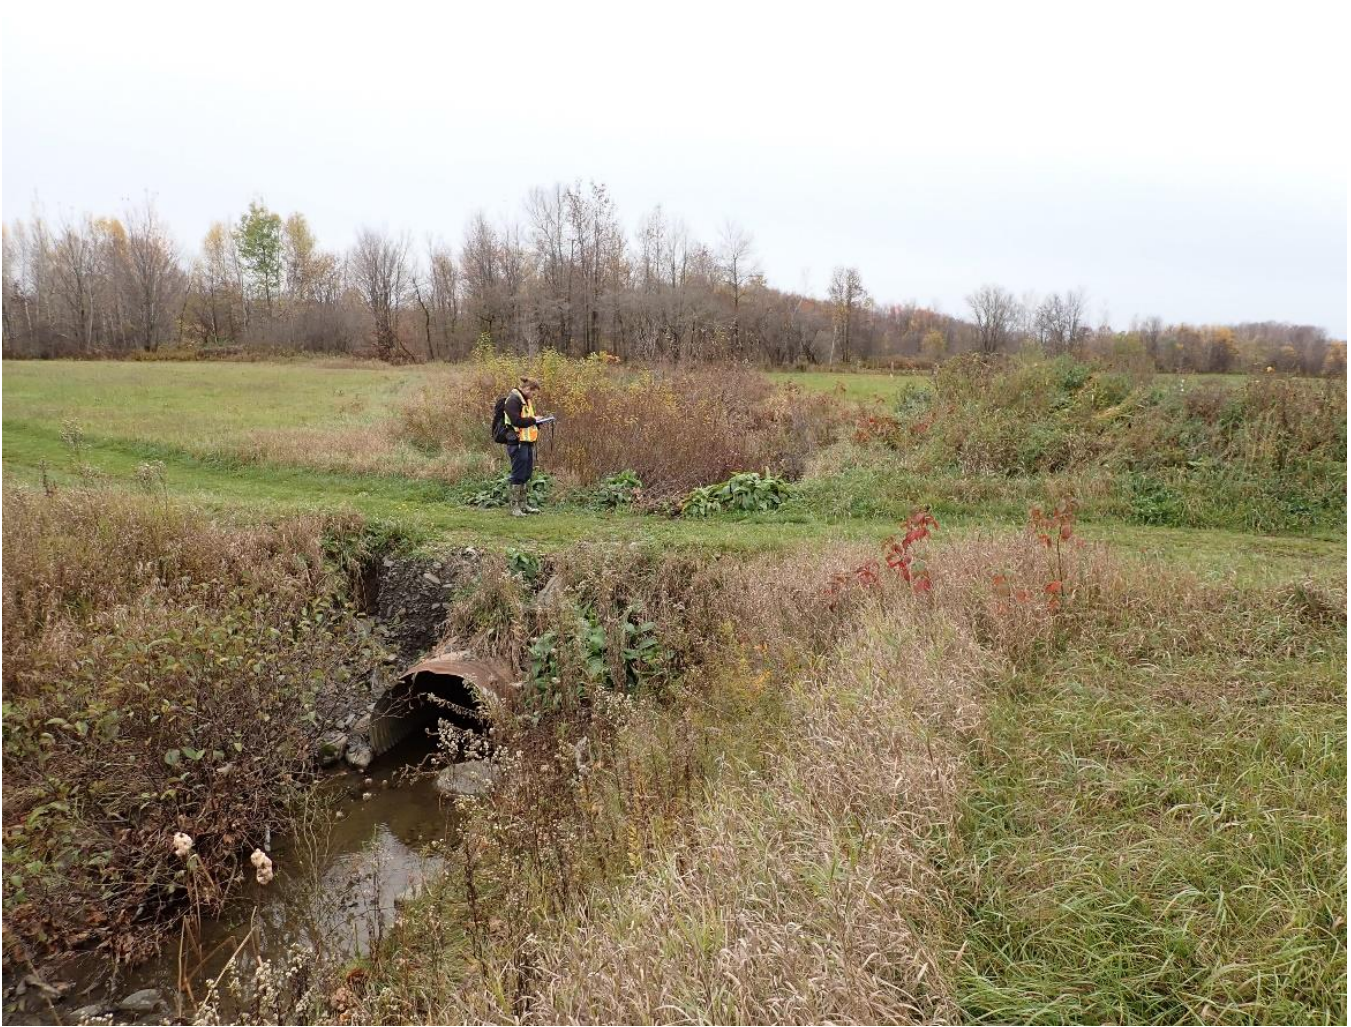
Figure 8 : Infrastructure à suivre No. 4

Bien que ce ponceau en métal soit toujours en bon état, ce n'est pas le cas du matériel qui compose le chemin au-dessus. Nous pouvons observer que le matériel rocheux est tranquillement emporté dans le milieu aquatique sous l'effet de l'érosion. Une stabilisation du talus en bordure du chemin à l'aide de végétaux serait appropriée afin de limiter l'apport de sédiments au cours d'eau.

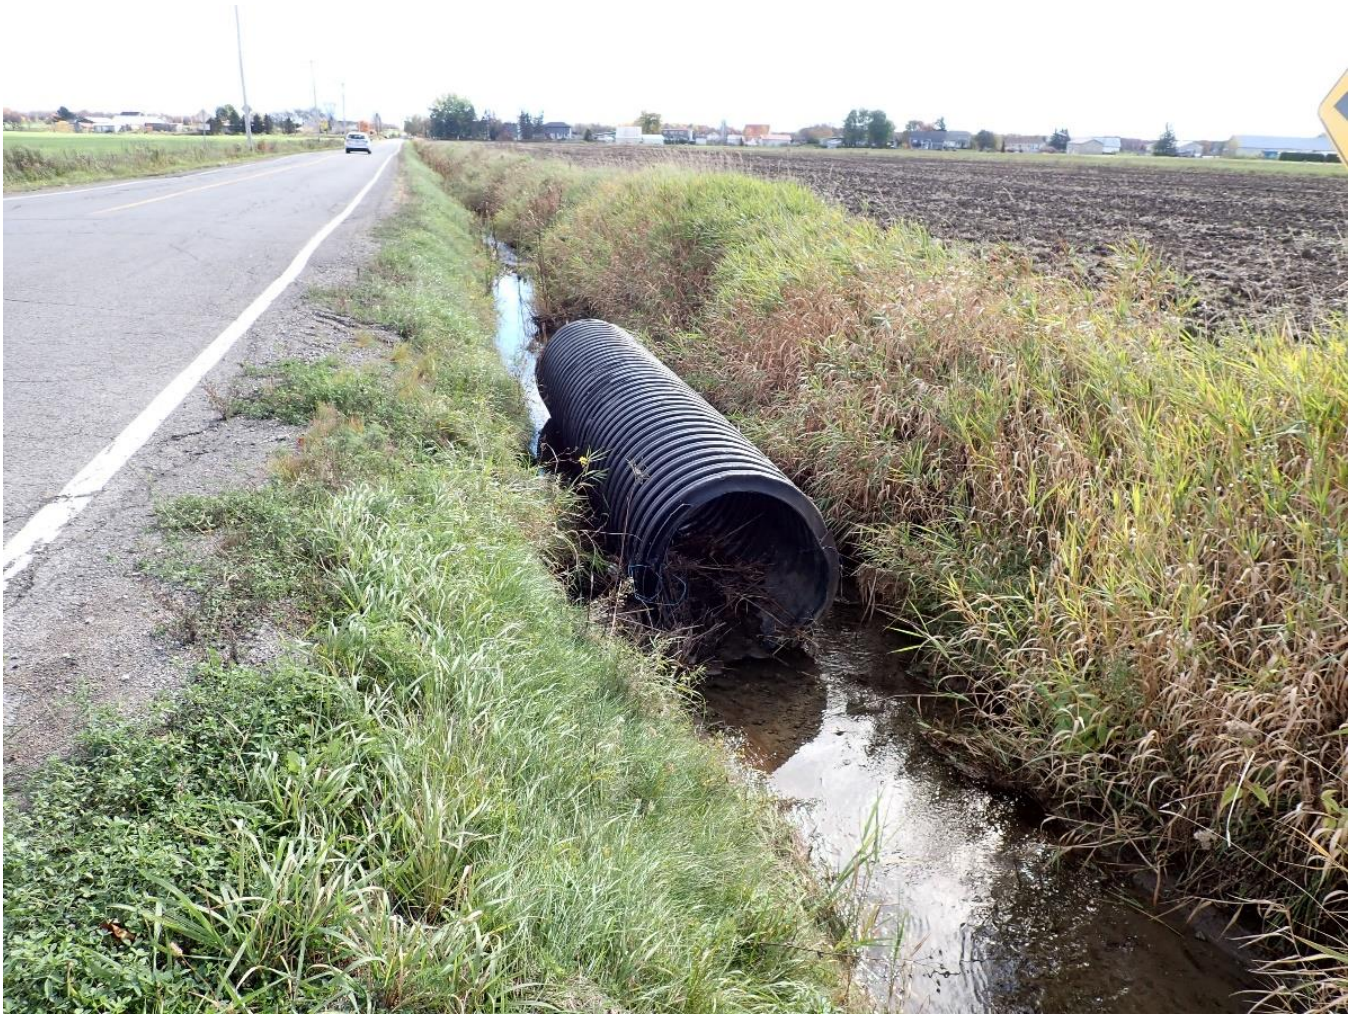
**Figure 9 : Infrastructure à suivre No. 5**

Il s'agit ici d'un gros tuyau de plastique directement déposé dans le milieu aquatique. Bien que celui-ci puisse être utile l'hiver afin de faciliter le passage des véhicules hors routes, ce dernier à l'apparence d'un déchet dans le cours d'eau. D'autant plus qu'il est susceptible de se dégrader rapidement au soleil et possiblement de se déplacer lors de périodes de crue. Le retrait de ce tuyau ou l'aménagement d'une infrastructure plus adaptée seraient donc recommandés.

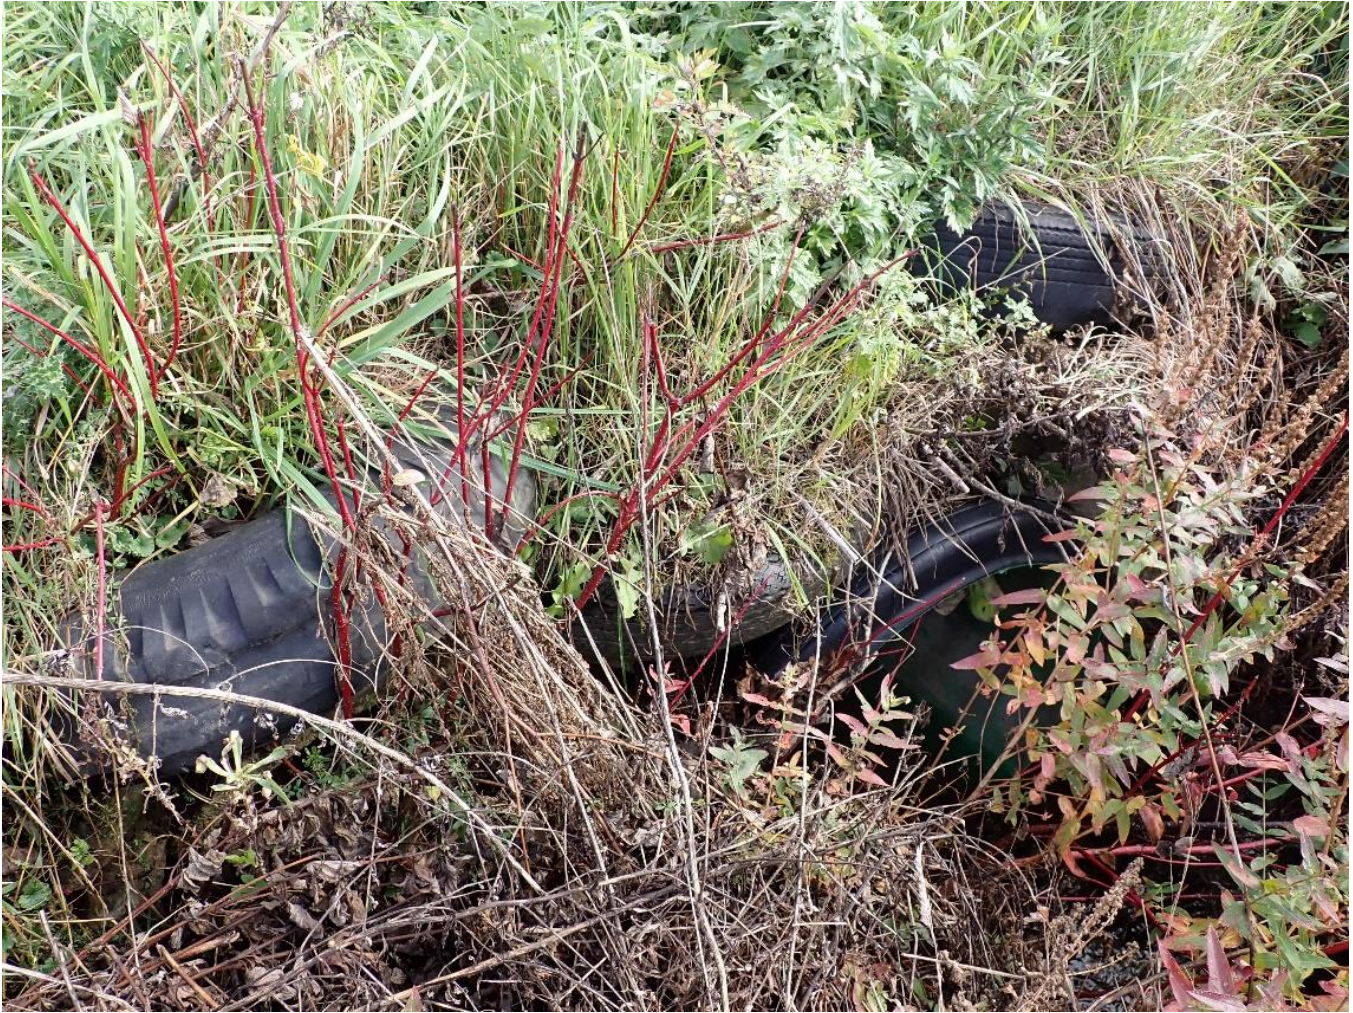
Figure 10 : Infrastructure à suivre No. 6

Le tuyau en plastique ici n'est pas en mauvais état, mais la majeure partie du matériel qui compose le chemin est fait de vieux pneus en caoutchouc. Bien que l'impact sur le milieu aquatique ne soit pas énorme, il s'agit d'une pratique de construction néfaste, car avec le temps le matériel se désagrège aux intempéries et finit par se retrouver en fines particules dans le cours d'eau. Il faudrait donc retirer les anciens pneus et les remplacer par des matériaux naturels.

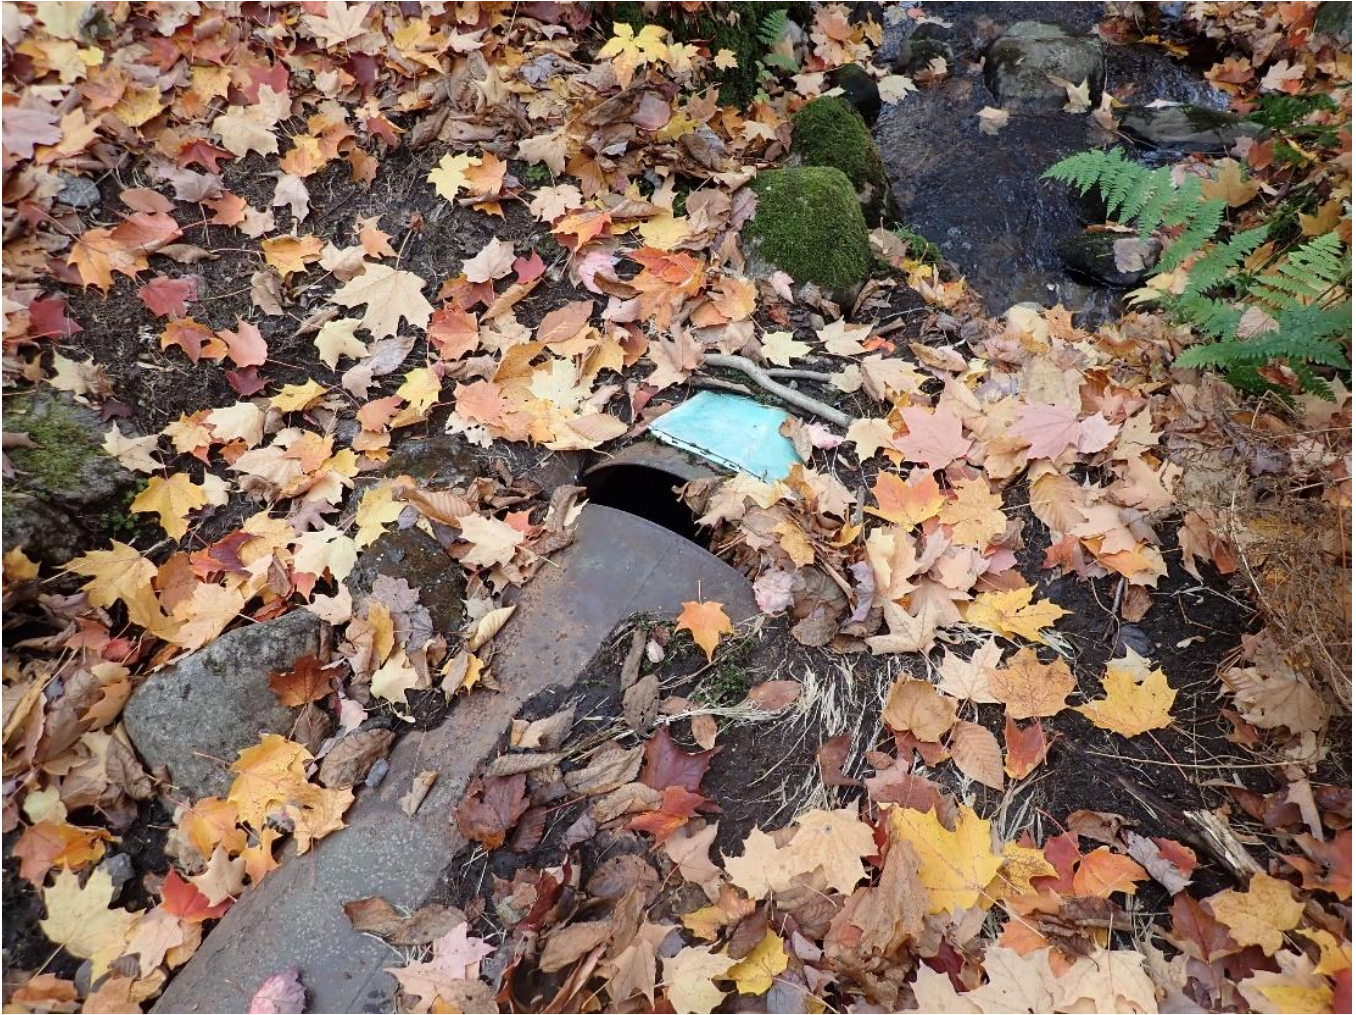
Figure 11 : Infrastructure à suivre No. 7

Ce petit ponceau en métal ne semble plus de grande utilité, il est sectionné à quelques endroits et pourrait facilement s'obstruer de débris ligneux et ainsi causer obstacles à la circulation de l'eau. Nous suggérons d'évaluer le retrait de cet objet du milieu aquatique afin de restaurer l'aspect et la dynamique plus naturelle du cours d'eau.

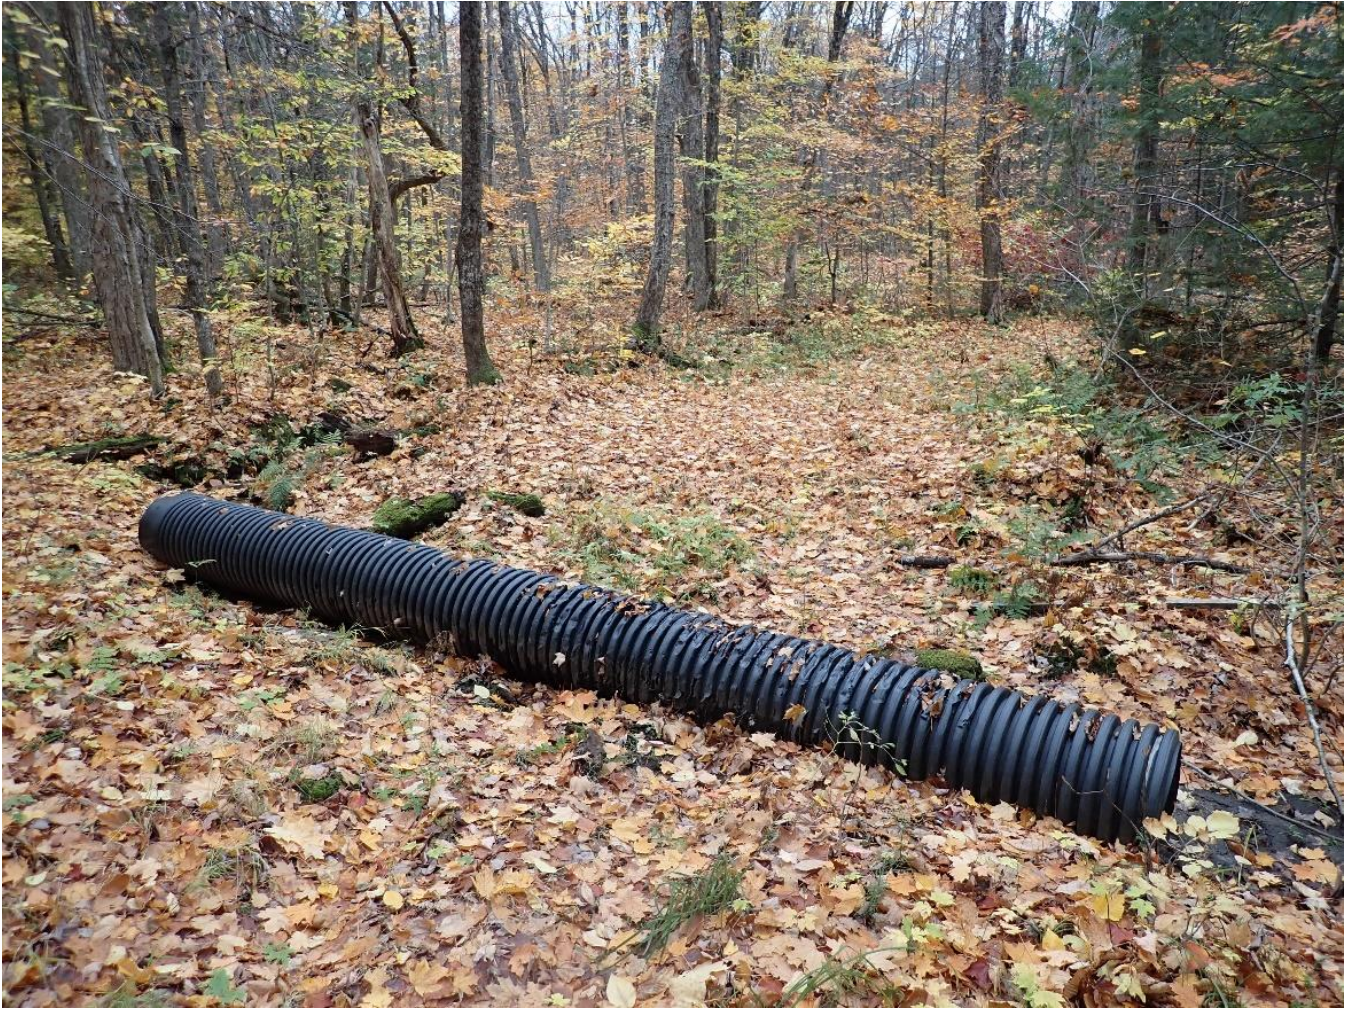
Figure 12 : Infrastructure à suivre No. 8

Ce ponceau en plastique déposé en surface du ruisseau semble n'être d'aucune utilité, le matériel commence à se détériorer en petit morceau et celui-ci créer davantage un obstacle à la circulation de l'eau qu'il ne favorise le bon écoulement. Nous suggérons d'évaluer le retrait de cet objet du milieu aquatique afin de restaurer l'aspect et la dynamique plus naturelle du cours d'eau.

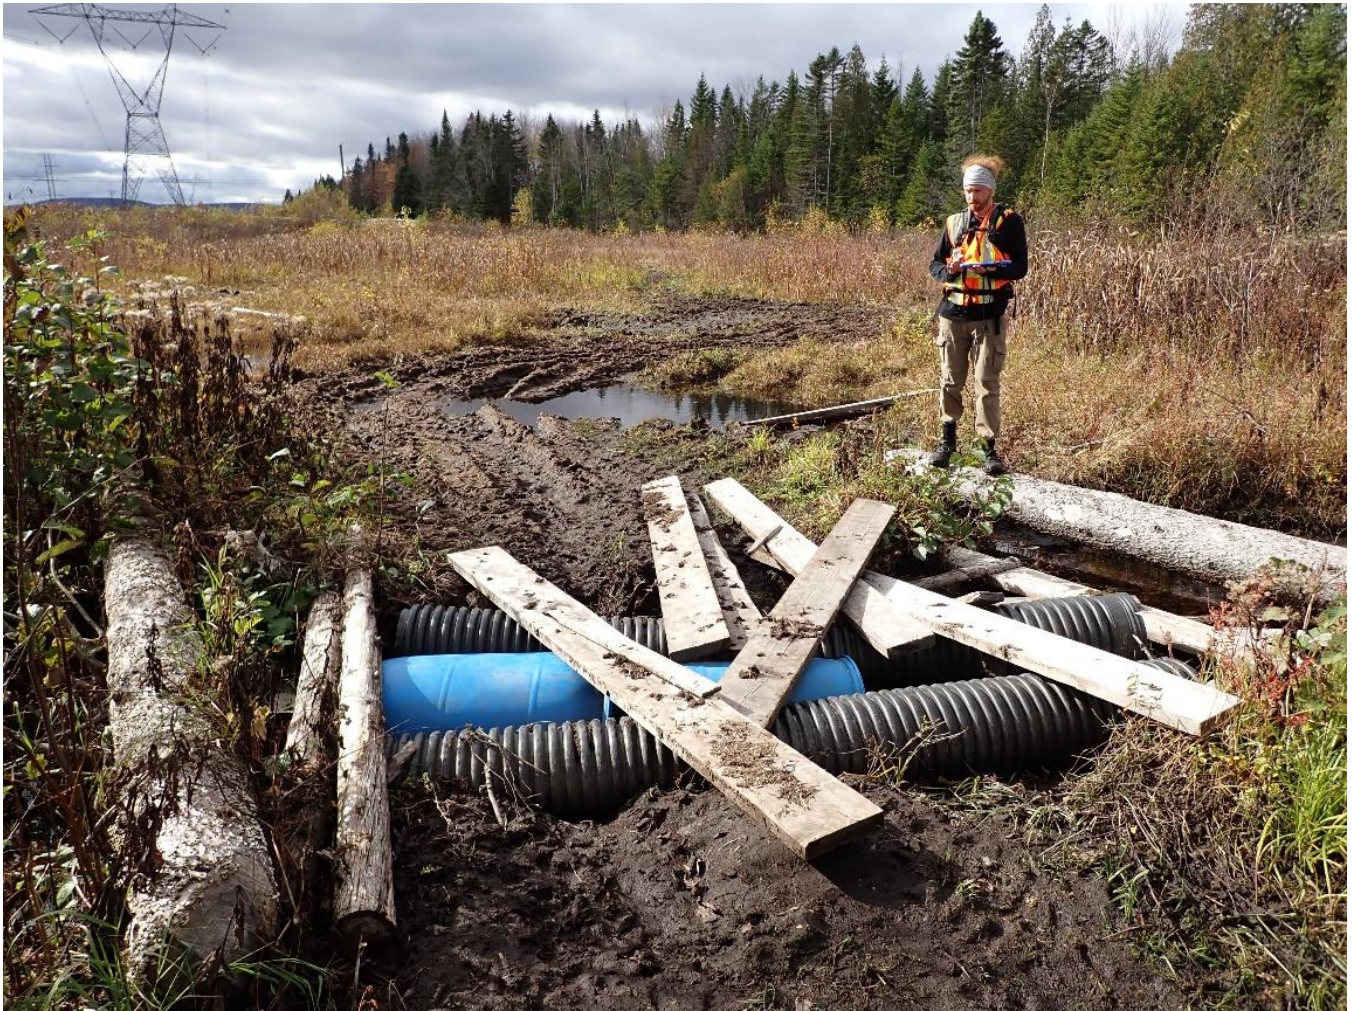
Figure 13 : Infrastructure à suivre No. 9

Composé de divers matériaux empilés les uns avec les autres, ce «ponceau» représente à la fois un risque d'accident et un obstacle à la libre circulation du poisson. Il est donc fortement recommandé d'effectuer un réaménagement de cette structure afin de respecter de bonnes pratiques de construction de ponts et ponceaux en milieux forestier (Cloutier et al., 1997; Molloy et al., 2001) et évaluer la possibilité d'inclure une passerelle plus longue dans le but d'éviter le l'orniéage et le compactage du sol dans le milieu sensible à proximité.

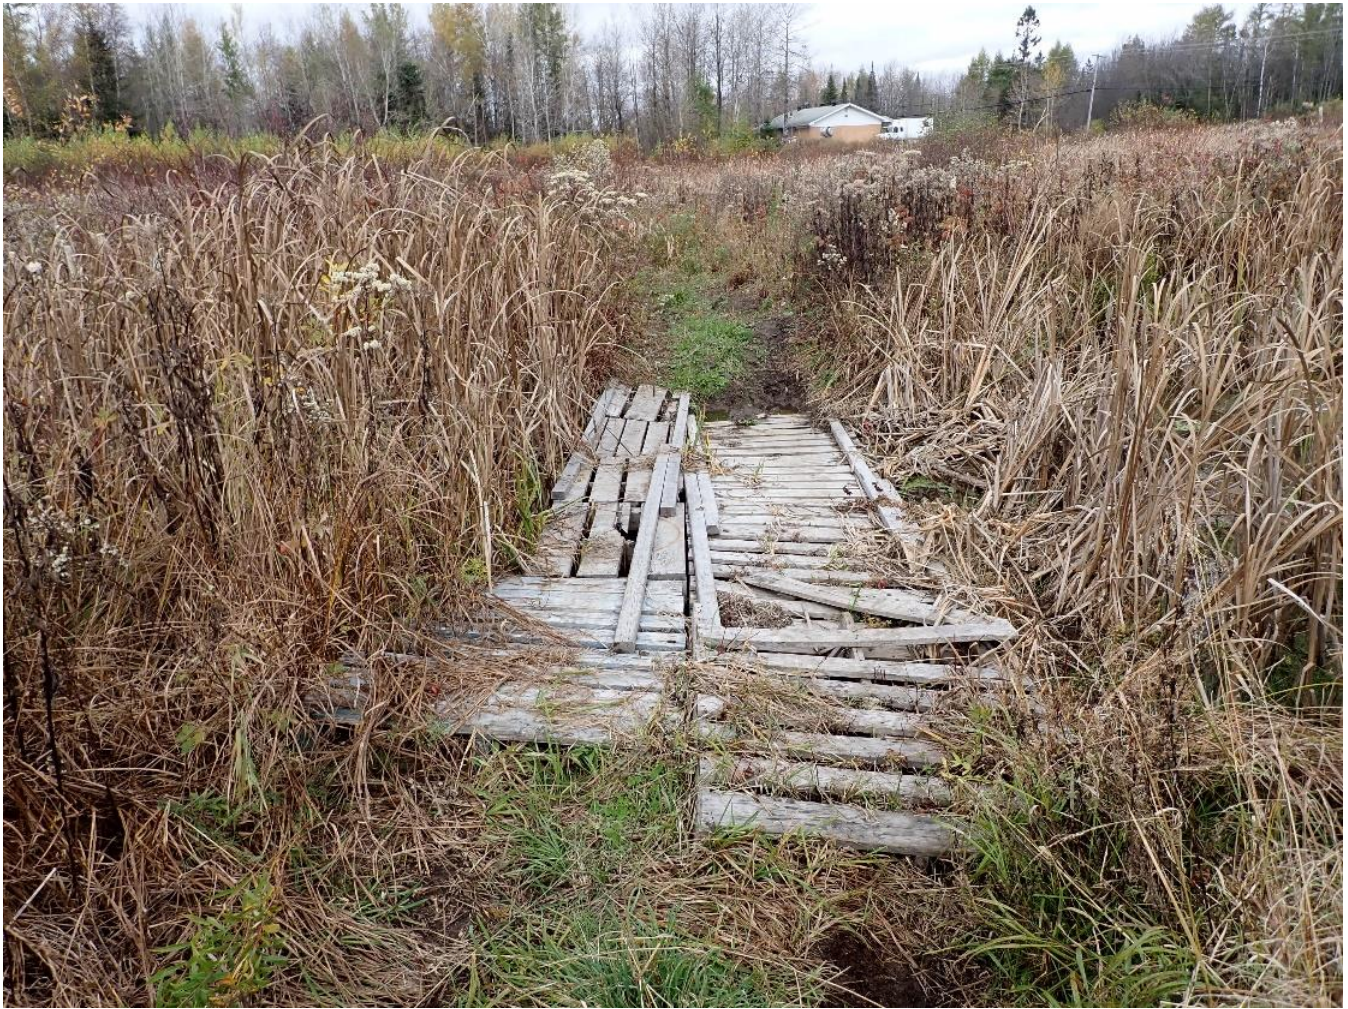
Figure 14 : Infrastructure à suivre No. 10

Ces résidus de palettes de bois déposés au sol permettent certainement d'éviter l'envasement des véhicules. Or, ces matériaux, instables à certains endroits, sont en voie de détérioration et pourraient causer un accident si certaines planches cèdent sous le poids d'une personne ou d'un véhicule. Il serait ainsi pertinent d'évaluer soit le retrait ou le réaménagement de la structure afin de respecter l'aspect naturel du site ou du moins d'adopter de bonnes pratiques de construction de ponts et ponceaux en milieu forestier (Cloutier et al., 1997; Molloy et al., 2001).

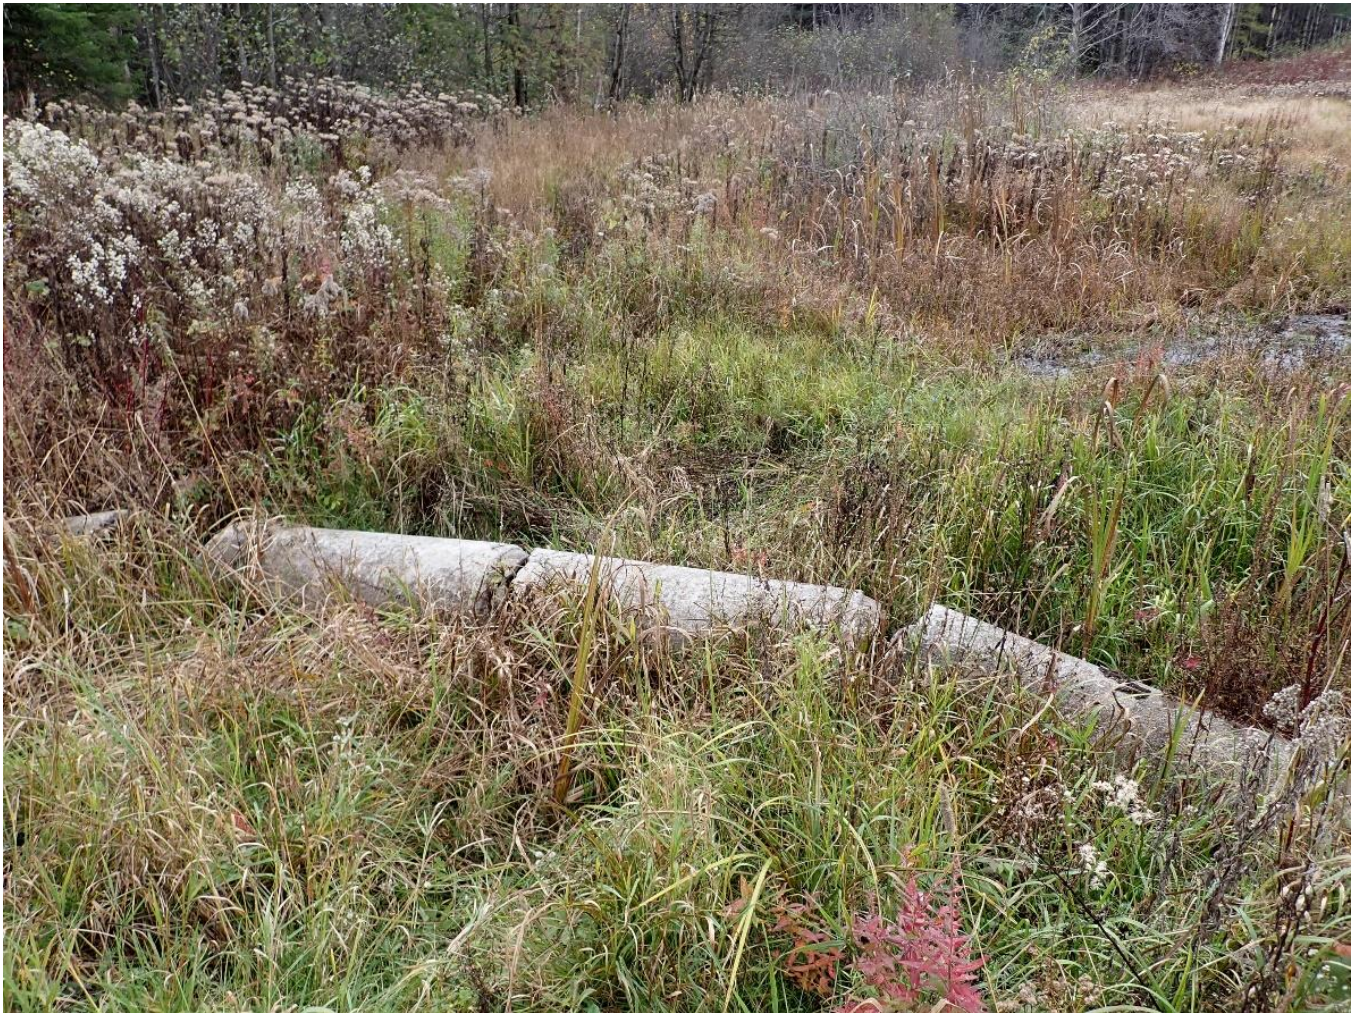
Figure 15 : Infrastructure à suivre No. 11

Ce tuyau en béton est sectionné en plusieurs endroits et ne remplit plus ses fonctions. D'autant plus que celui est de très petite taille et pourrait représenter un obstacle à la libre circulation du poisson. Nous recommandons donc le retrait ou le réaménagement de la structure par un ouvrage plus adapté.

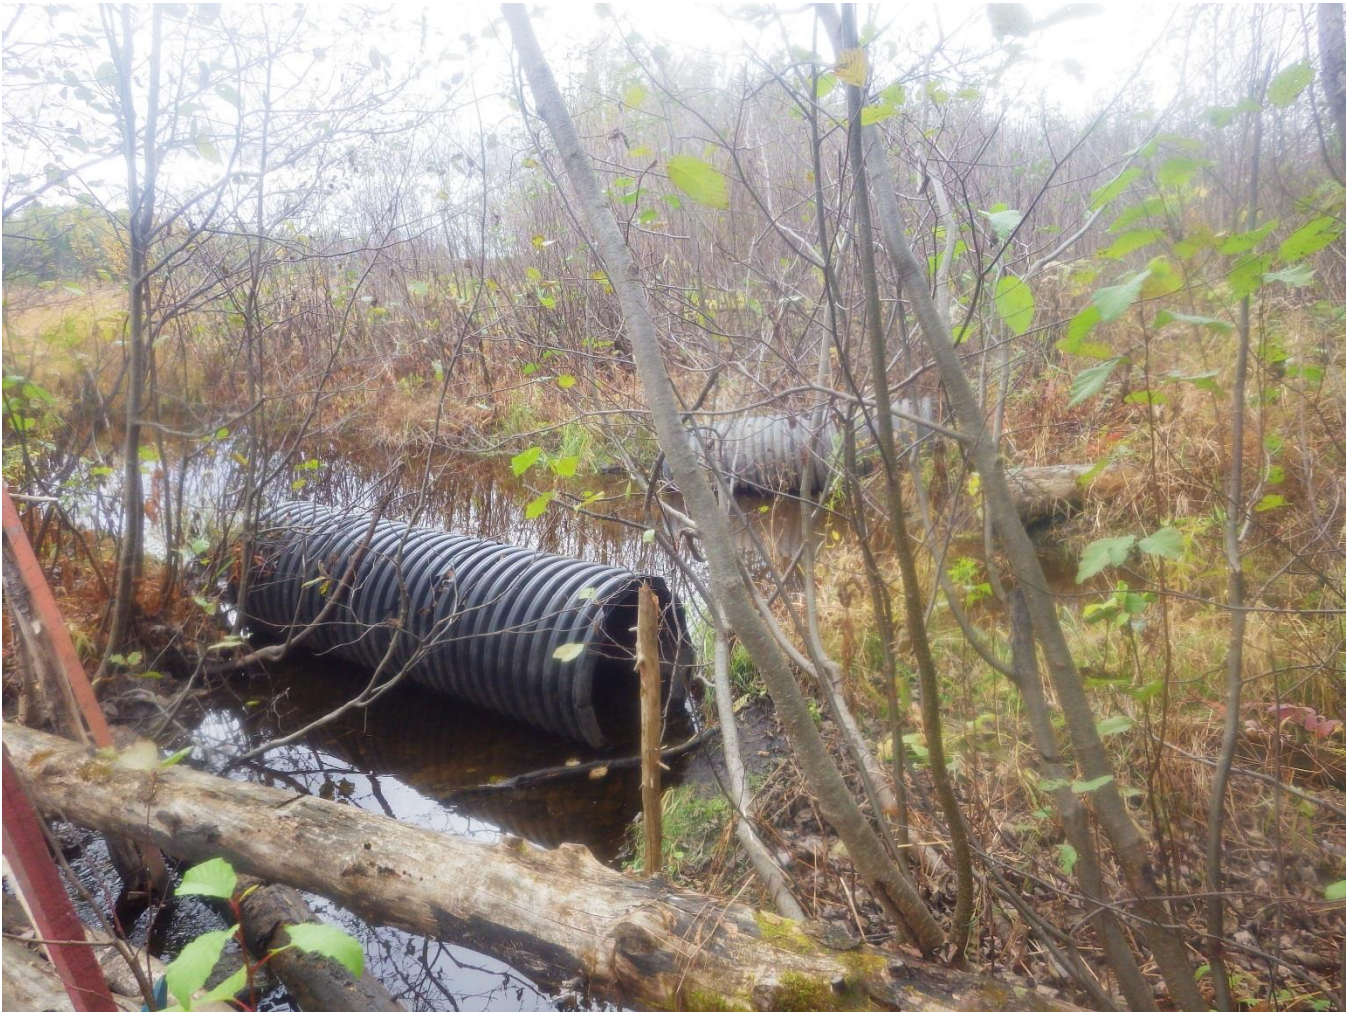
Figure 16 : Infrastructure à suivre No. 12

Possiblement transportés par le courant lors des périodes de crues, ces 2 gros tuyaux en plastique sont placés de manière perpendiculaire au sens de l'écoulement. N'ayant aucune utilité, se dégradant tranquillement et nuisant à la libre circulation du poisson, ces morceaux devraient tout simplement être retirés de ce milieu humide et hydrique. Par ailleurs, selon l'utilisation du site, il serait pertinent d'évaluer les besoins d'infrastructure pour cette traverse (voir page 39).

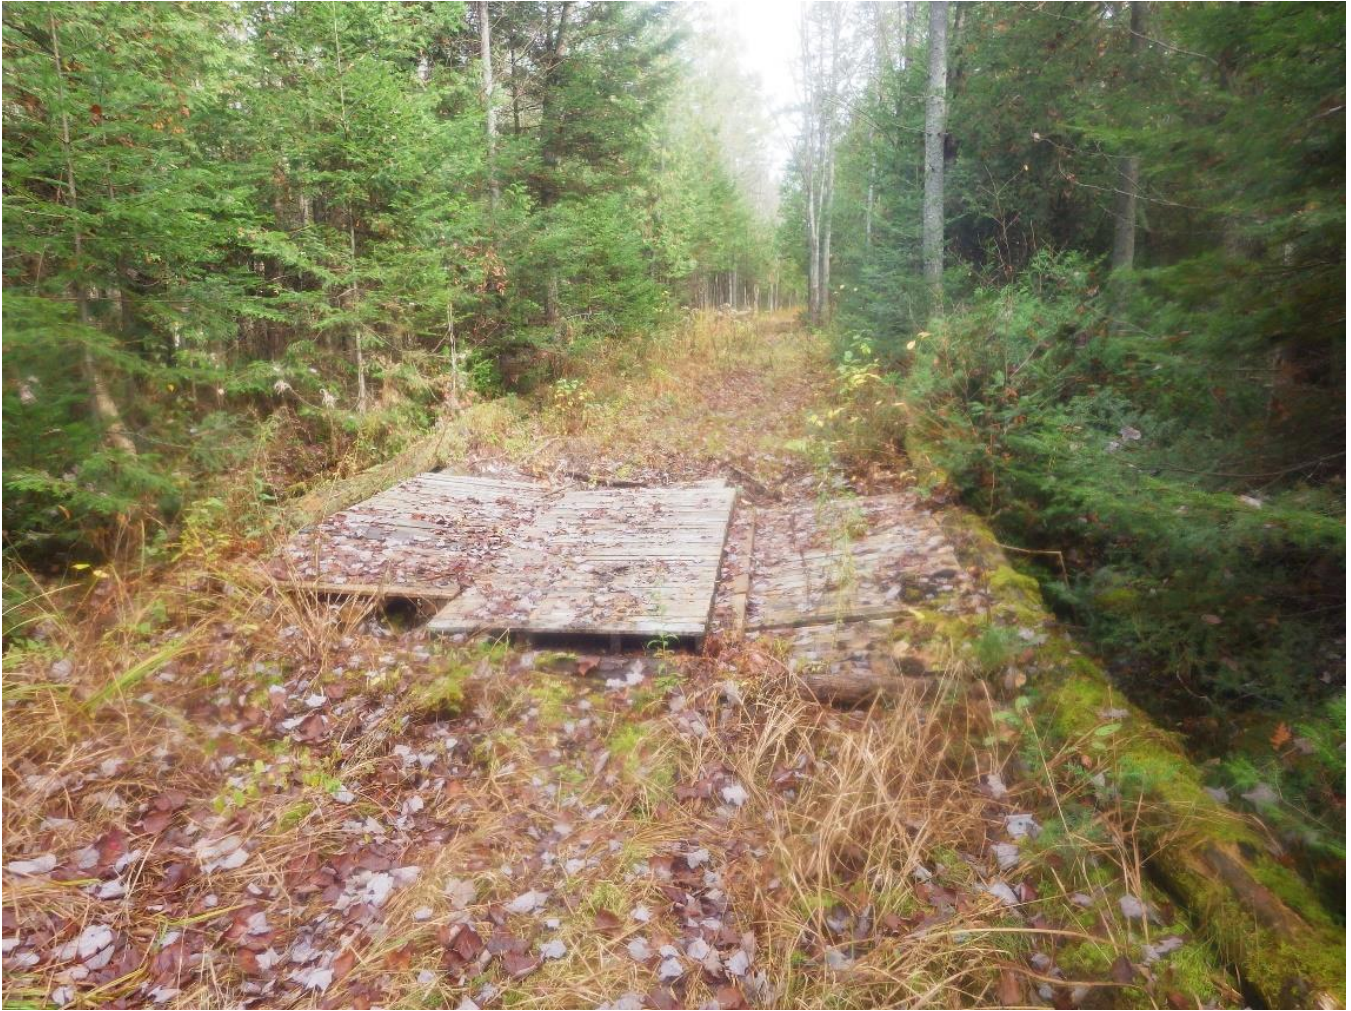
Figure 17 : Infrastructure à suivre No. 13

Fait de longues palettes de bois déposées sur de vieux billots à moitié pourri, ce pont risque de tranquillement s'affaisser et éventuellement céder sous le poids du passage répété des véhicules hors routes. Le réaménagement de cette infrastructure serait à évaluer dans les prochaines années pour éviter les accidents et respecter de meilleures pratiques de construction de ponts et ponceaux en milieu forestier (Cloutier et al., 1997; Molloy et al., 2001).

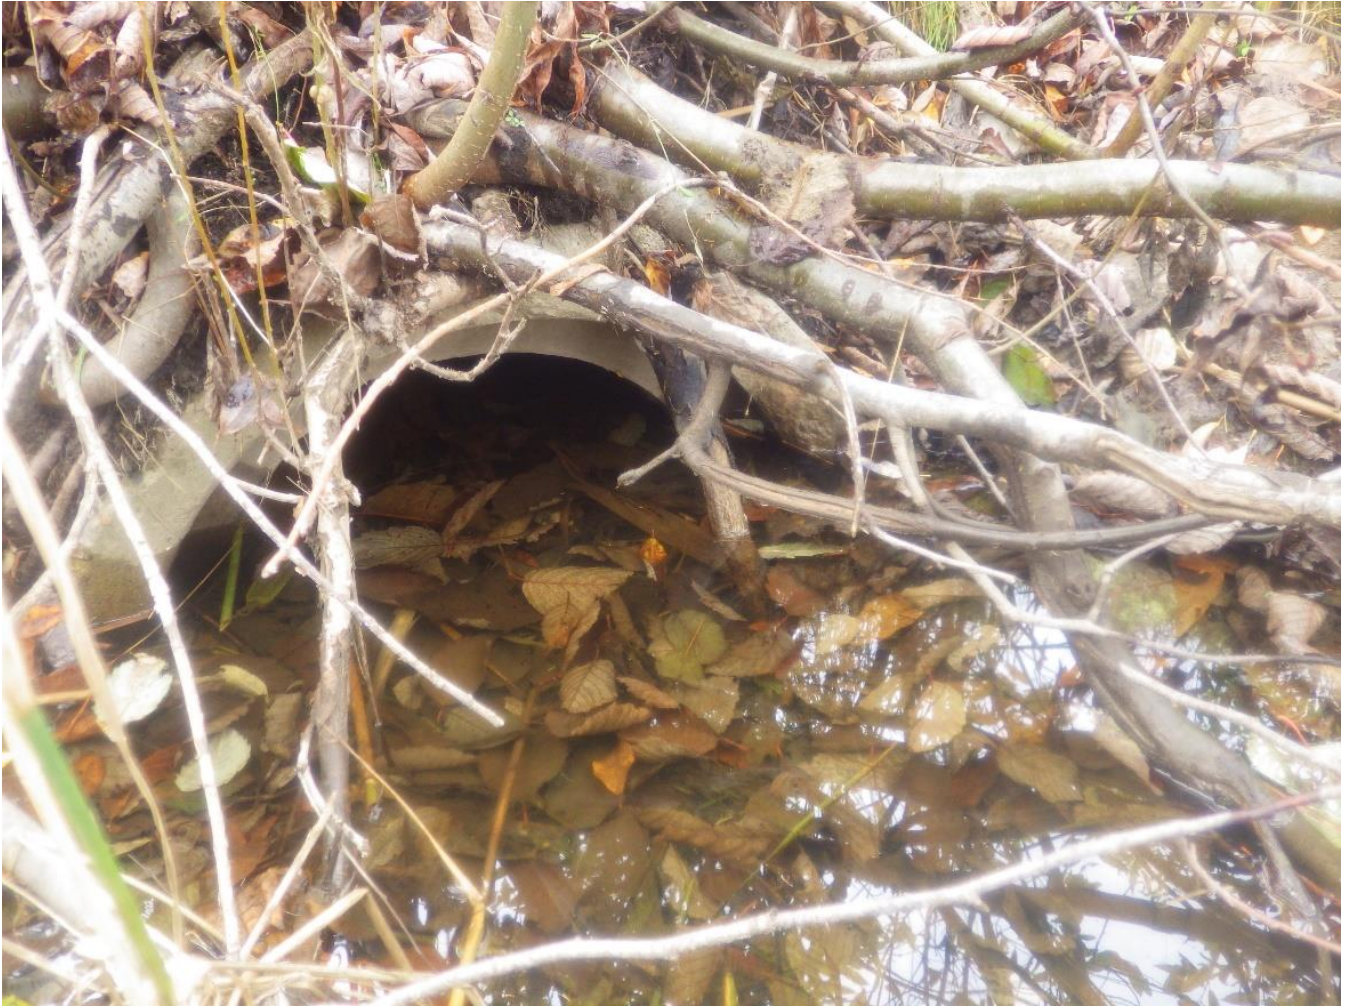
Figure 18 : Infrastructure à suivre No. 14

Ce petit ponceau en béton est presque entièrement bouché et il est situé en bordure d'une rue. Lors des crues printanières, il pourrait possiblement causer des débordements. Le débouchage ou le réaménagement de ce ponceau est donc recommandé.

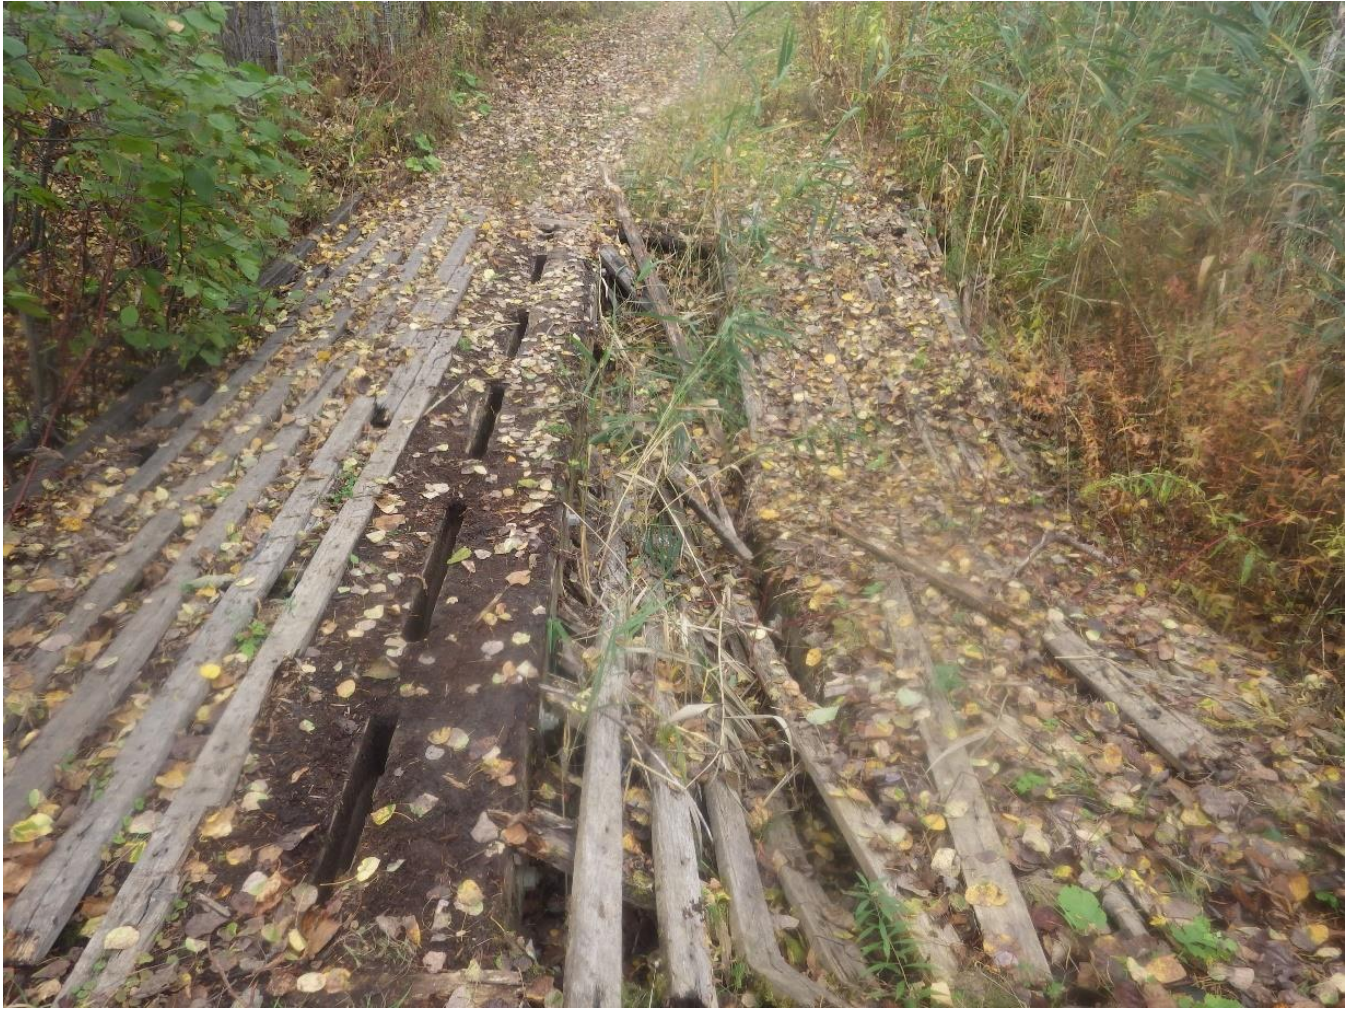
Figure 19 : Infrastructure à suivre No. 15

Ce pont en bois est à moitié défoncé et l'autre moitié ne devrait pas résister de nombreuses années encore. Afin de réduire le risque d'accident, ce pont serait à réaménager au courant des prochaines années.
