2022

# Caractérisation des traverses et des zones d'érosion dans les sentiers de véhicules hors route

Territoire de la Capitale-Nationale

FORTIN-MONGEAU, J. 2022. *Caractérisation des traverses et des zones d'érosion dans les sentiers de véhicules hors route du territoire de la Capitale-Nationale*. Organisme des bassins versants de la Capitale, 47 pages

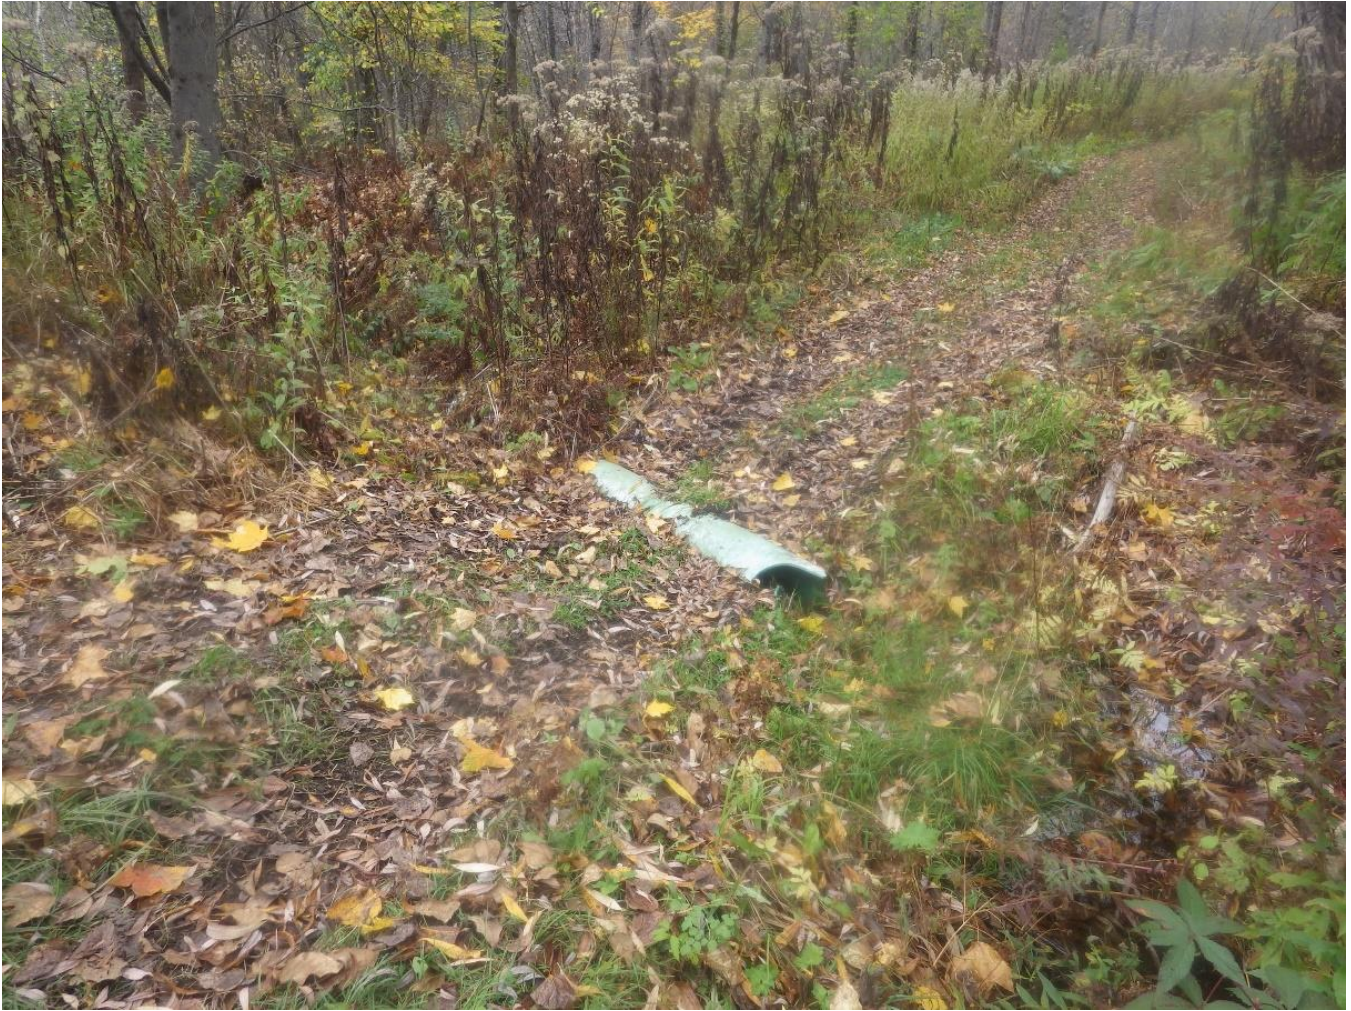
Figure 20 : Infrastructure à suivre No. 16

Ce petit tuyau en plastique ne fait que se briser en petit morceau au fil du passage répété des véhicules hors routes et celui-ci n'est peut-être pas nécessaire à cet endroit. Ainsi, il serait pertinent d'évaluer soit le retrait ou le remplacement de l'infrastructure.

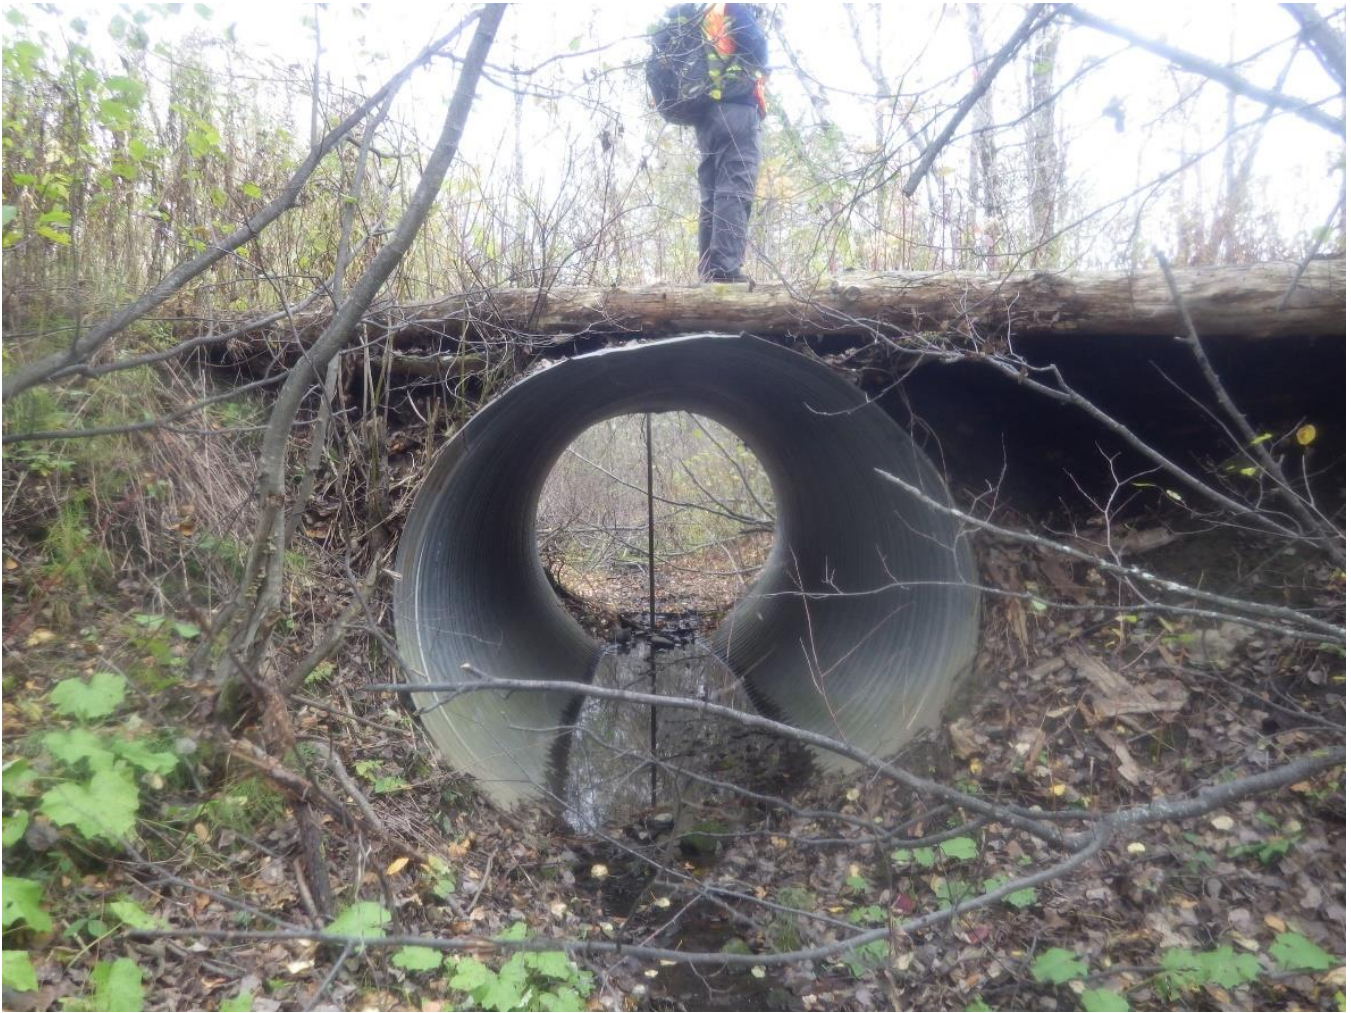
Figure 21 : Infrastructure à suivre No. 17

Bien que ce large ponceau en métal soit toujours en bon état, ce n'est pas le cas de la surface en bois sur le dessus. Ce dernier est à moitié pourri et plusieurs troncs sont complètement brisés, ce qui pourrait causer un accident éventuellement. Le remplacement du bois sur le dessus serait donc à envisager.

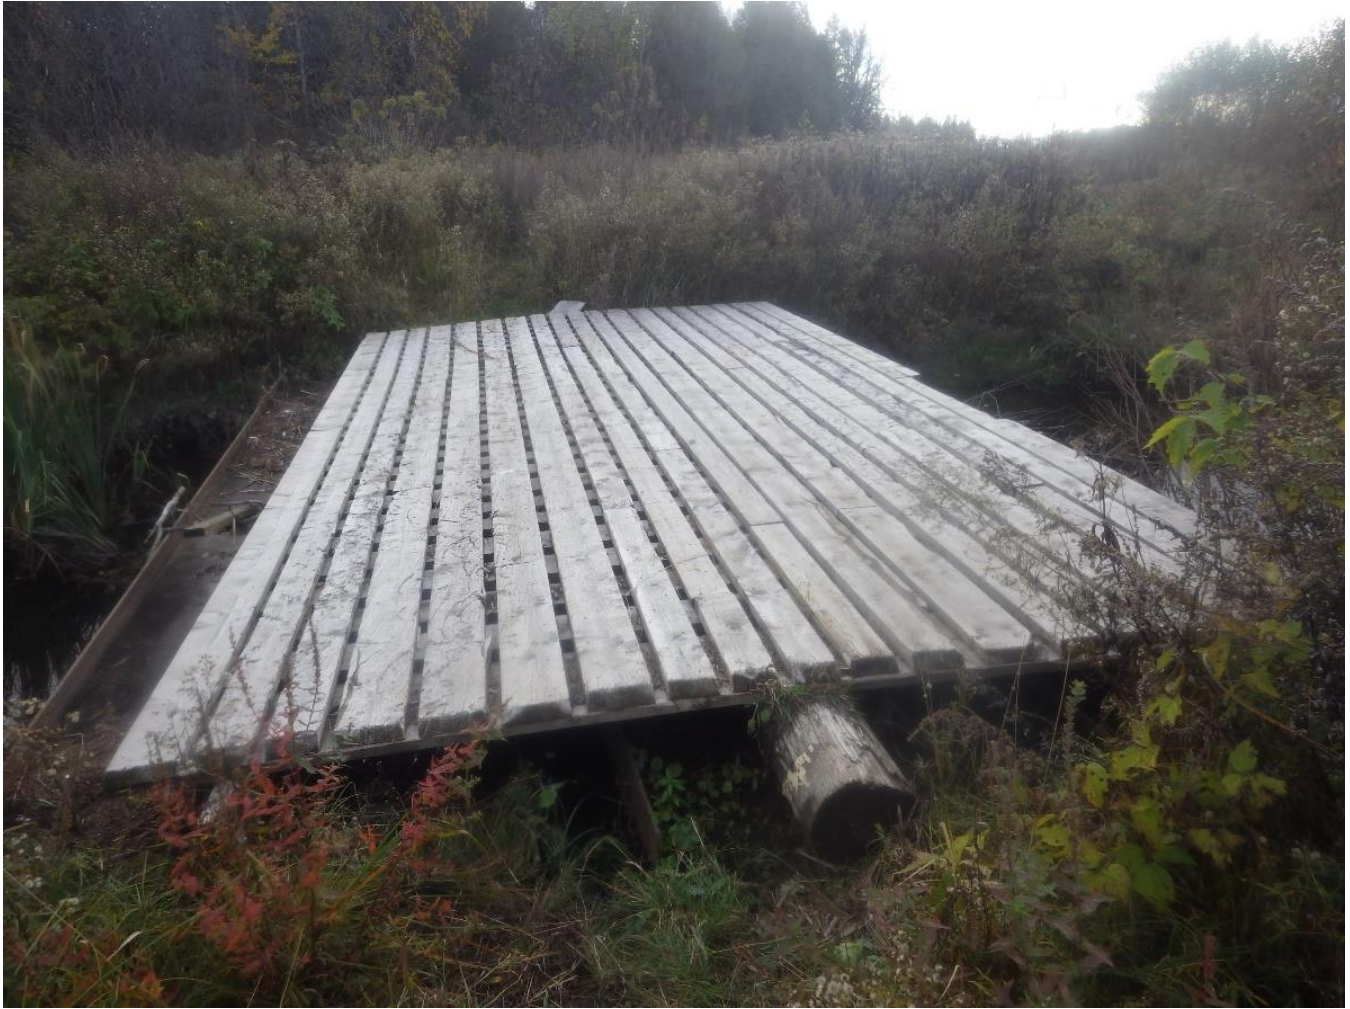
Figure 22 : Infrastructure à suivre No. 18

Ce pont étant encore relativement solide, celui-ci est appuyé sur un tronc principal, ce qui le rend très instable et provoque un effet de bascule lorsque le poids est d'un certain côté. Le réaménagement ou simplement la stabilisation de la base devrait donc être réalisé pour éviter les accidents.

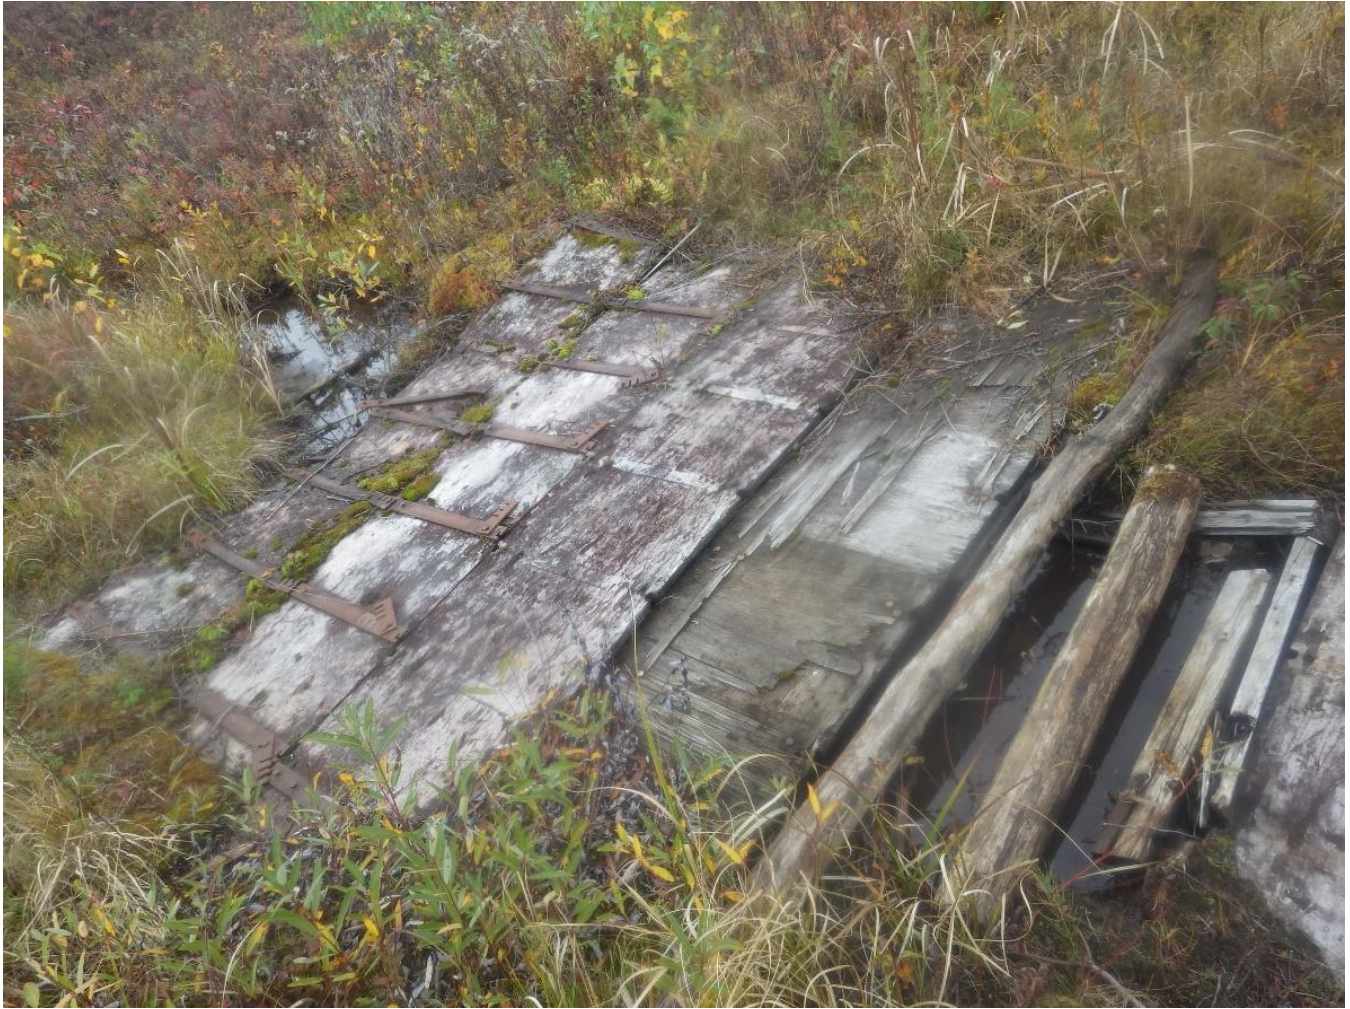
Figure 23 : Infrastructure à suivre No. 19

Fait de panneaux de contreplaqué empilés et très détériorés, ce «pont» est sur le point de céder et pourrait potentiellement causer un accident. Par ailleurs, ces matériaux de construction assemblés avec de la colle peuvent avoir un certain impact sur le milieu dans lequel ils se trouvent. Le réaménagement de cette traverse est donc fortement recommandé, et ce, en respectant les bonnes pratiques (Cloutier et al., 1997; Molloy et al., 2001).

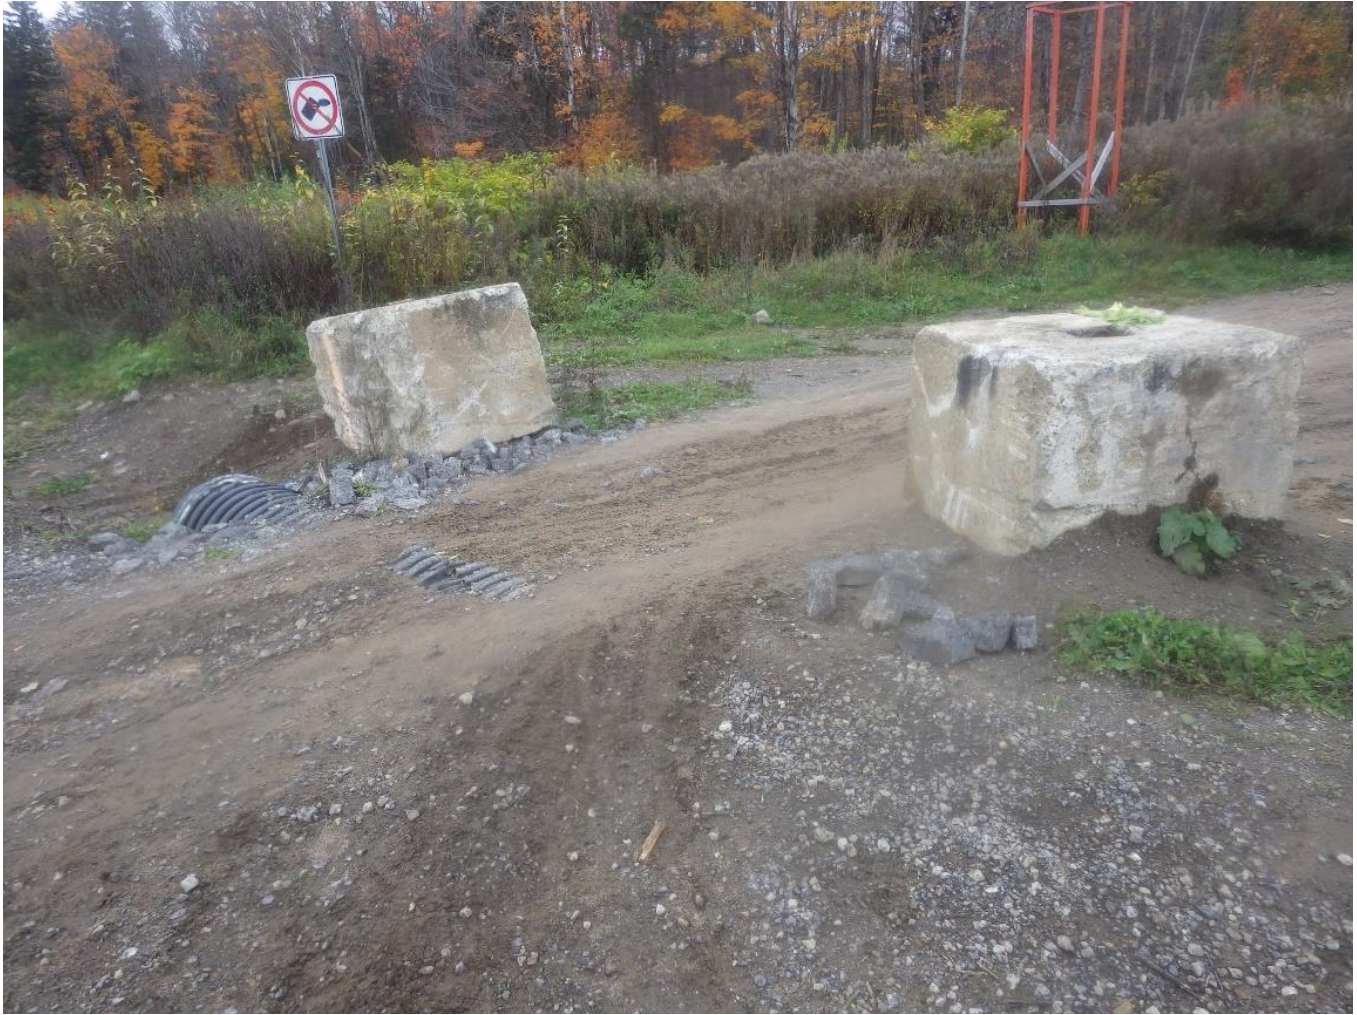
Figure 24 : Infrastructure à suivre No. 20

Le tuyau en plastique présenté ici est encore utile et en relativement bon état, mais il est possible de constater que le passage répété des véhicules entraîne tranquillement la dégradation du plastique à l'endroit où celui-ci est mis à nu. L'ajout de sable et gravier en surface ou le remplacement du tuyau par un autre type de matériau plus résistant (béton ou métal) pourrait régler le problème.

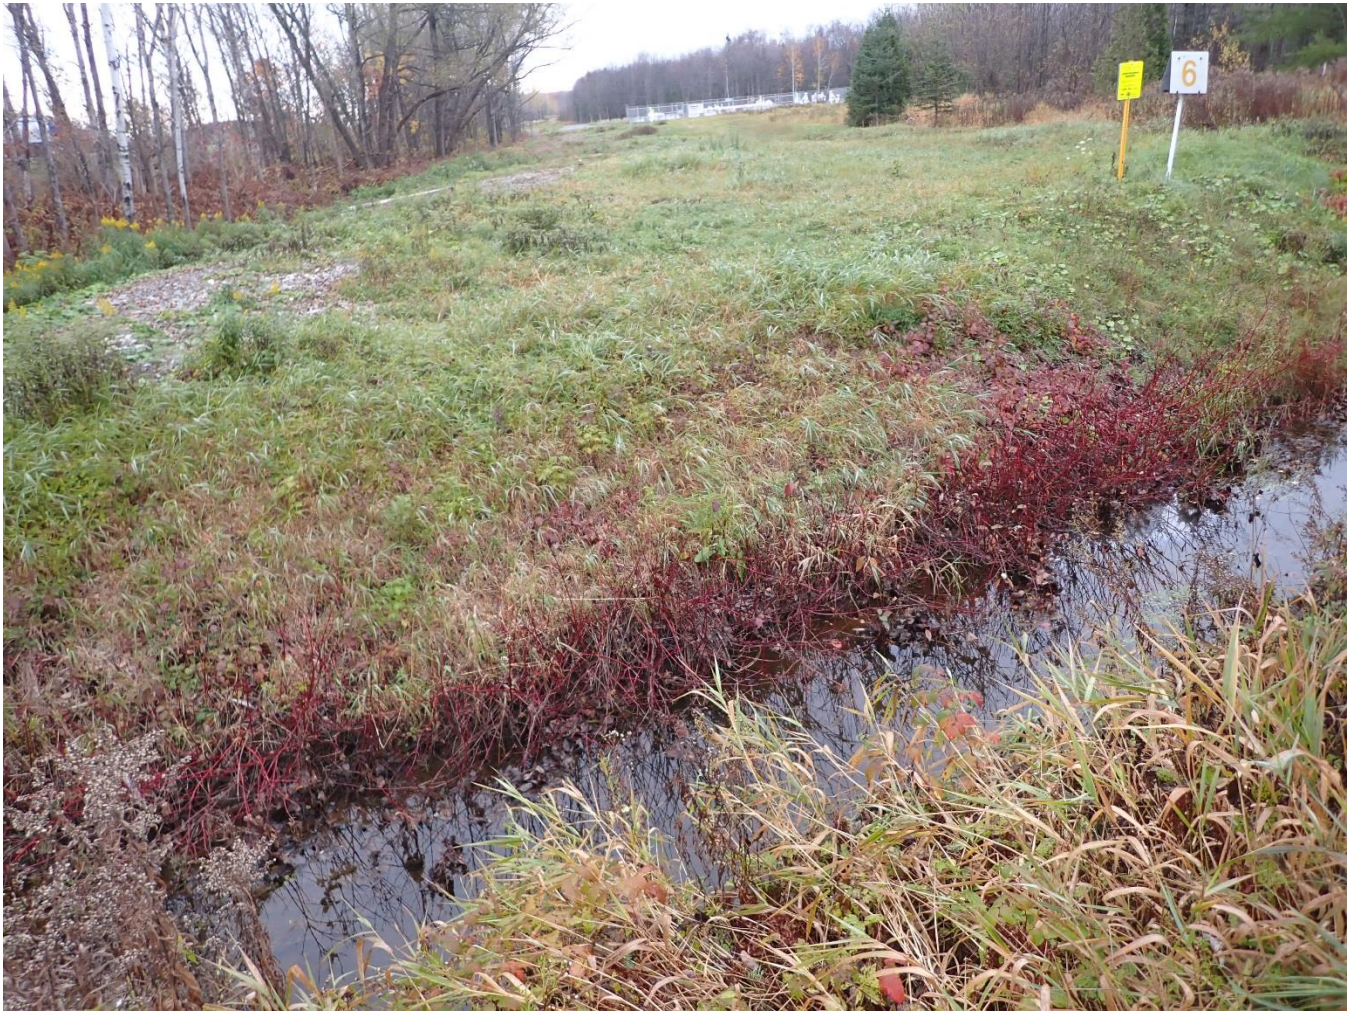
Figure 26 : Besoin d'aménagement No. 1

Au niveau de cette traverse, le passage des véhicules hors route n'est pas clair. C'est-à-dire qu'il n'y a aucun signe de passage de VHR lors de la saison estivale qui permet d'évaluer le lieu exact emprunté par les véhicules pour traverser ce cours d'eau. D'autant plus que pour ce secteur le tracé fourni ne semble pas correspondre au passage réellement emprunté. Il est possible que les VHR traversent à un endroit non loin de là. Dans tous les cas, aucune infrastructure n'est présente afin de permettre une traversée sécuritaire et durable du cours d'eau. En effet, si une couche de neige peu compacte couvre ce fossé et rend difficile l'évaluation de la profondeur de ce canal, alors cela pourrait potentiellement causer un accident. Il serait donc pertinent d'évaluer plus en détail les besoins d'aménagement à cet endroit.

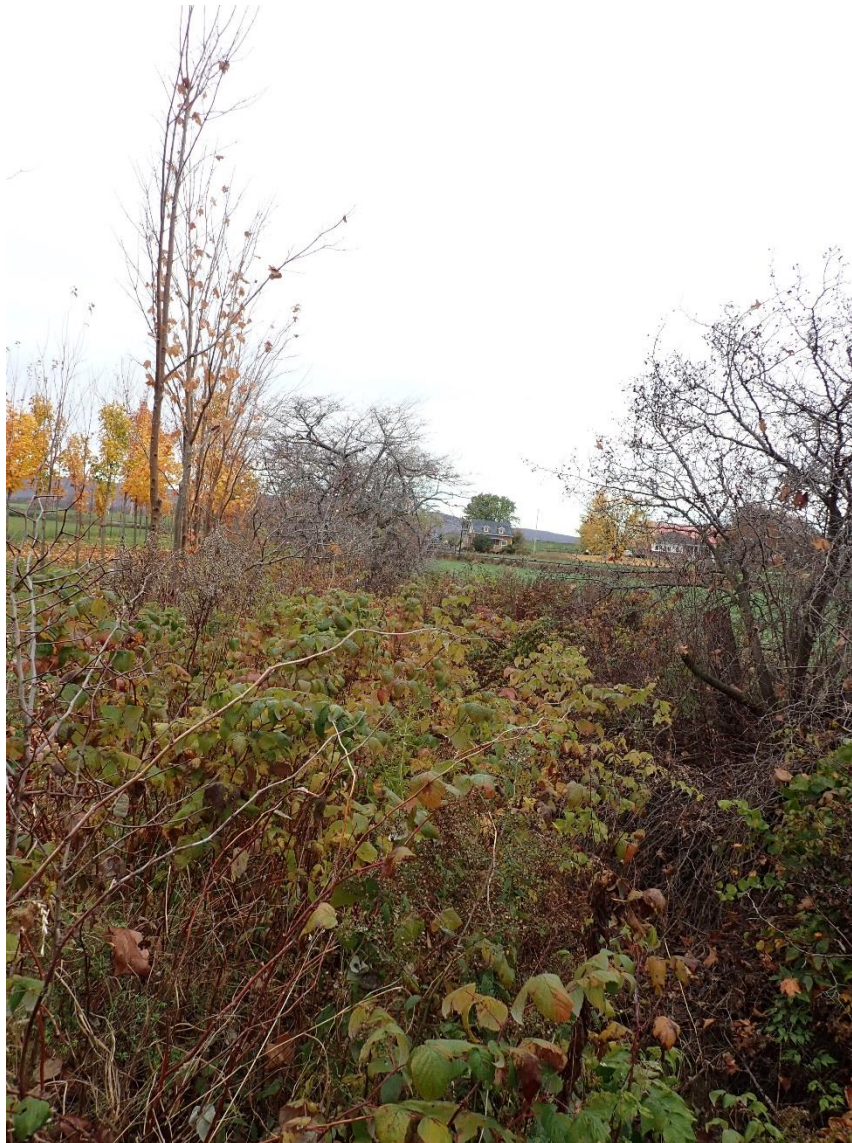
**Figure 27 : Besoin d'aménagement No. 2**

Comme le cas précédent, il n'y a aucun signe de passage de VHR au niveau de cette traverse, mais le sentier devrait passer par là en hiver d'après le tracé de la FQCQ. Dans tous les cas, aucune infrastructure n'est présente afin de permettre une traversée sécuritaire du cours d'eau. En effet, si une couche de neige peu compacte couvre ce fossé et rend difficile l'évaluation de la profondeur de ce canal, alors cela pourrait potentiellement causer un accident. Il serait donc pertinent d'évaluer plus en détail les besoins d'aménagement à cet endroit.

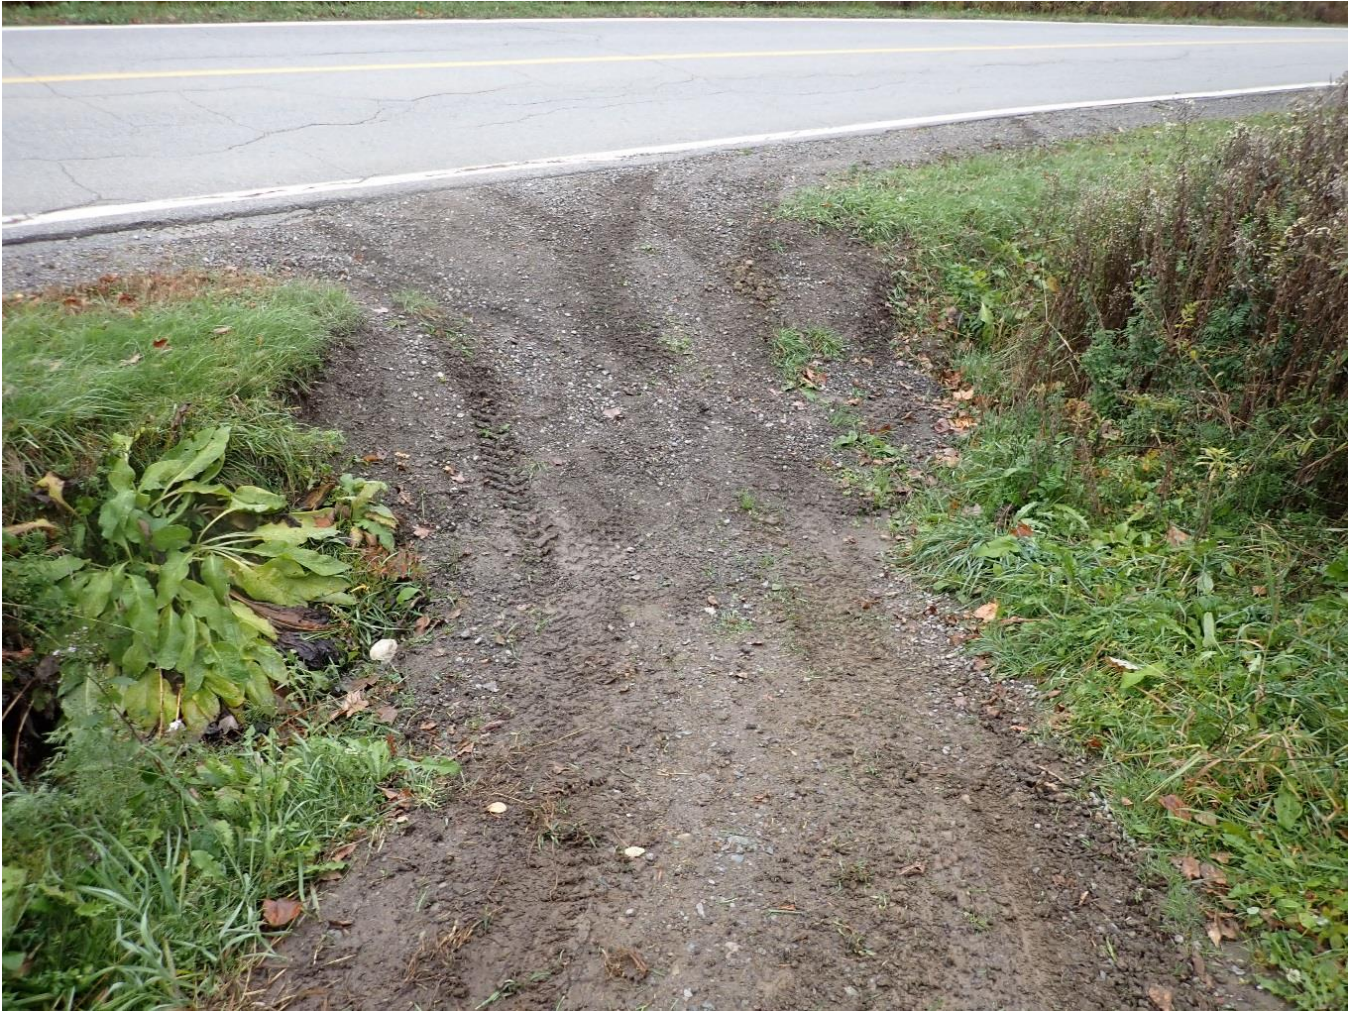
**Figure 28 : Besoin d'aménagement No. 3**

Cette traverse à gué, située le long d'une route, n'est faite que de sable et gravier déposé dans le fond d'un canal de drainage. Bien que l'écoulement dans ce fossé de route est intermittent, lors de fortes précipitations il est évident qu'une partie de ces sédiments est érodée et emportée vers l'aval. Ainsi, l'aménagement d'un ponceau ou d'un petit pont serait à considérer à cet endroit.

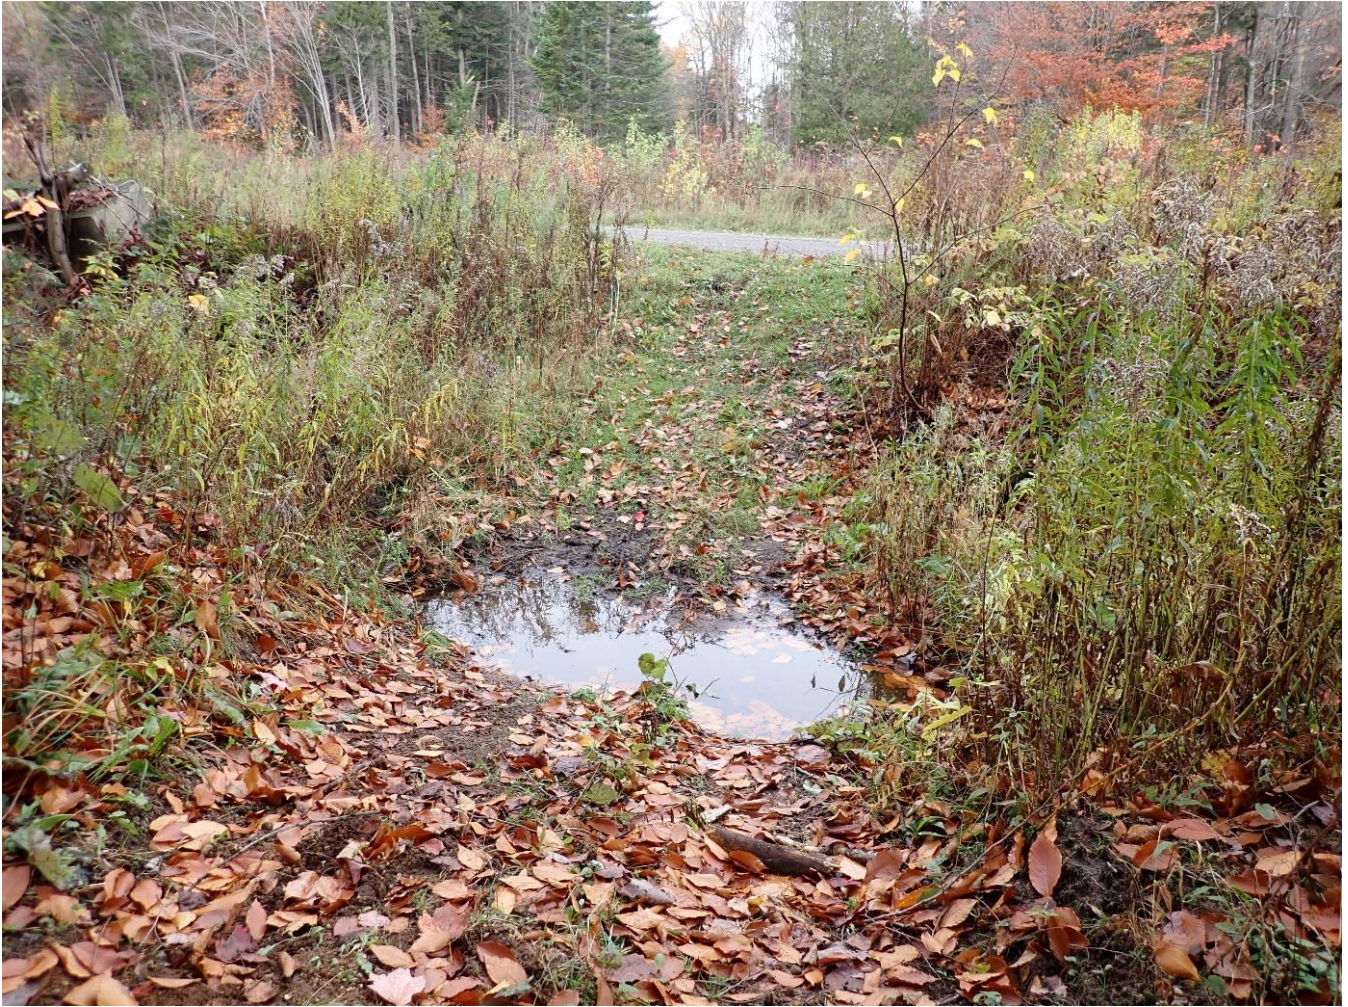
Figure 29 : Besoin d'aménagement No. 4

Passant au travers d'un cours d'eau intermittent, cette traverse à gué engendre du compactage et la mise à nu du sol, ce qui peut avoir comme impact d'altérer le drainage du site ainsi que la qualité de l'eau. Il serait donc pertinent d'évaluer l'aménagement d'une infrastructure pour diminuer l'impact sur le milieu hydrique.

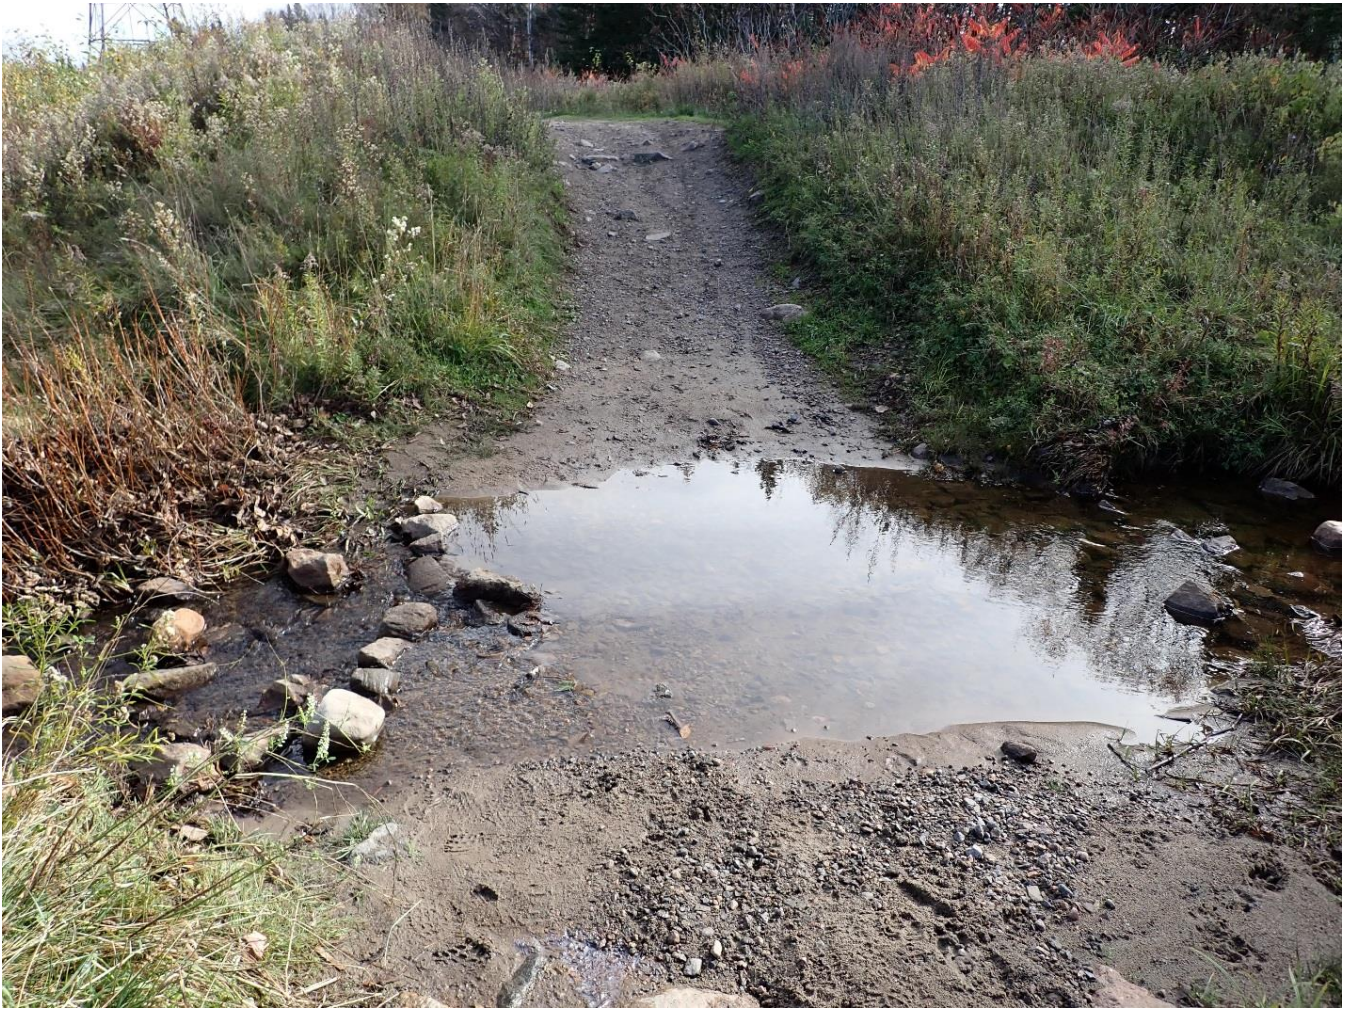
Figure 30 : Besoin d'aménagement No. 5

Cette traverse à gué, située directement dans un cours permanent, peut causer de l'érosion et ainsi diminuer la qualité de l'eau en aval. La construction d'une infrastructure à cet endroit serait donc recommandée dans le but de réduire l'impact sur l'habitat du poisson et la qualité de l'eau en général.

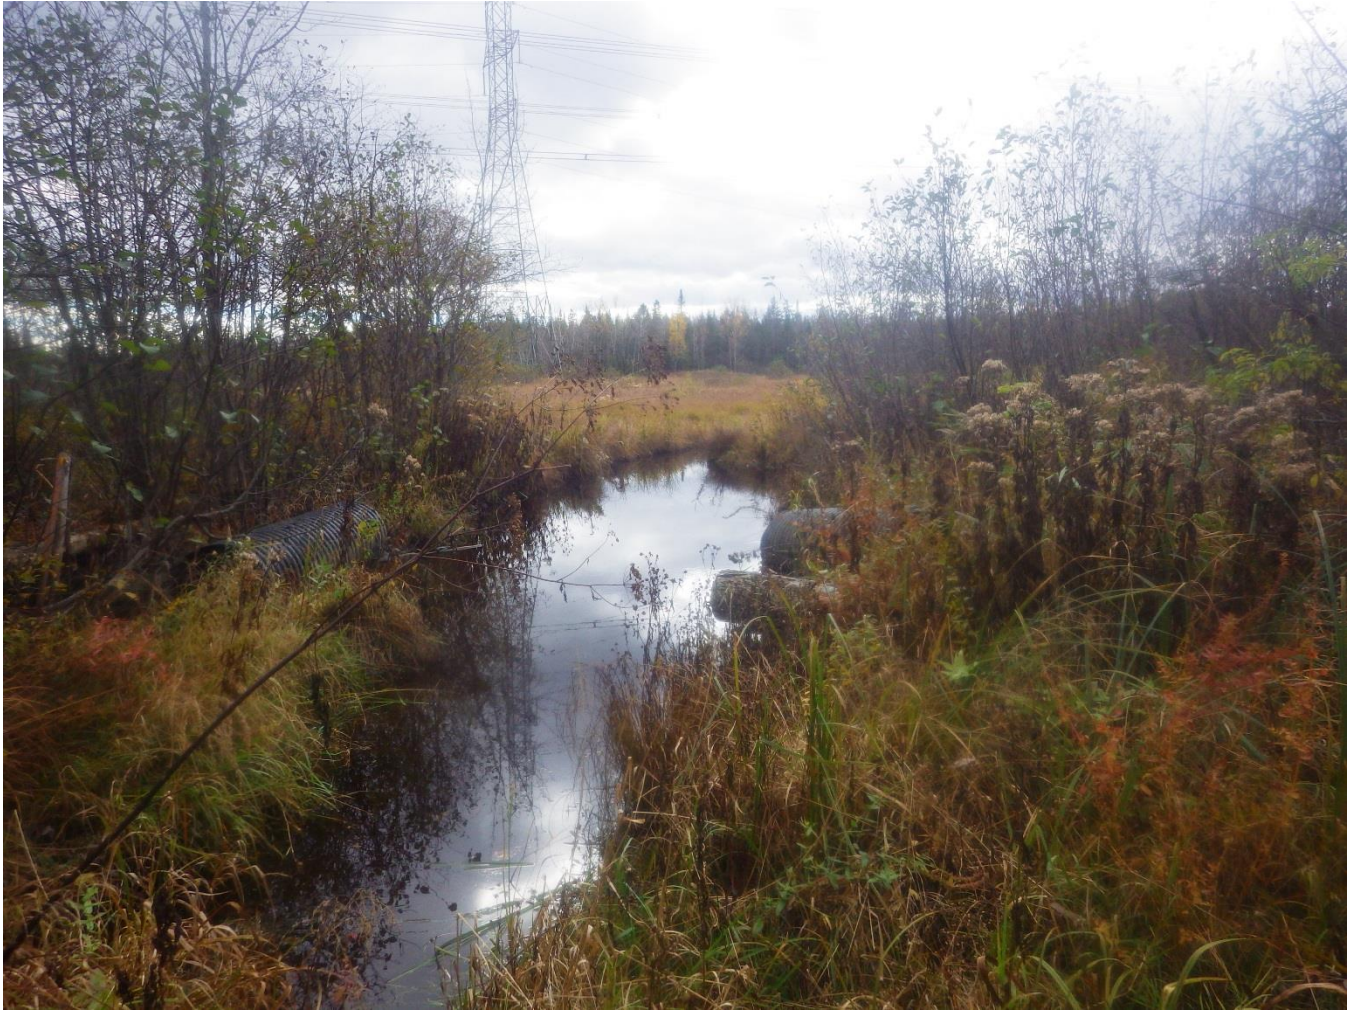
**Figure 31 : Besoin d'aménagement No. 6**

Faisant référence à l'infrastructure à suivre No. 12 (page 23), cette portion de sentier de VHR passe directement au travers d'un milieu humide et hydrique situé en bordure de la rivière Saint-Charles. D'une part, cela affecte directement l'intégrité écologique du site, et d'autre part, cela pourrait causer un accident si un VHR passe au-dessus de l'eau et que la glace n'est pas suffisante pour supporter le poids du véhicule. L'aménagement d'une infrastructure pour traverser ce cours d'eau est donc nécessaire et il faudrait également penser à déplacer un peu le sentier, car actuellement il passe au lieu de confluence d'un cours d'eau permanent et intermittent.

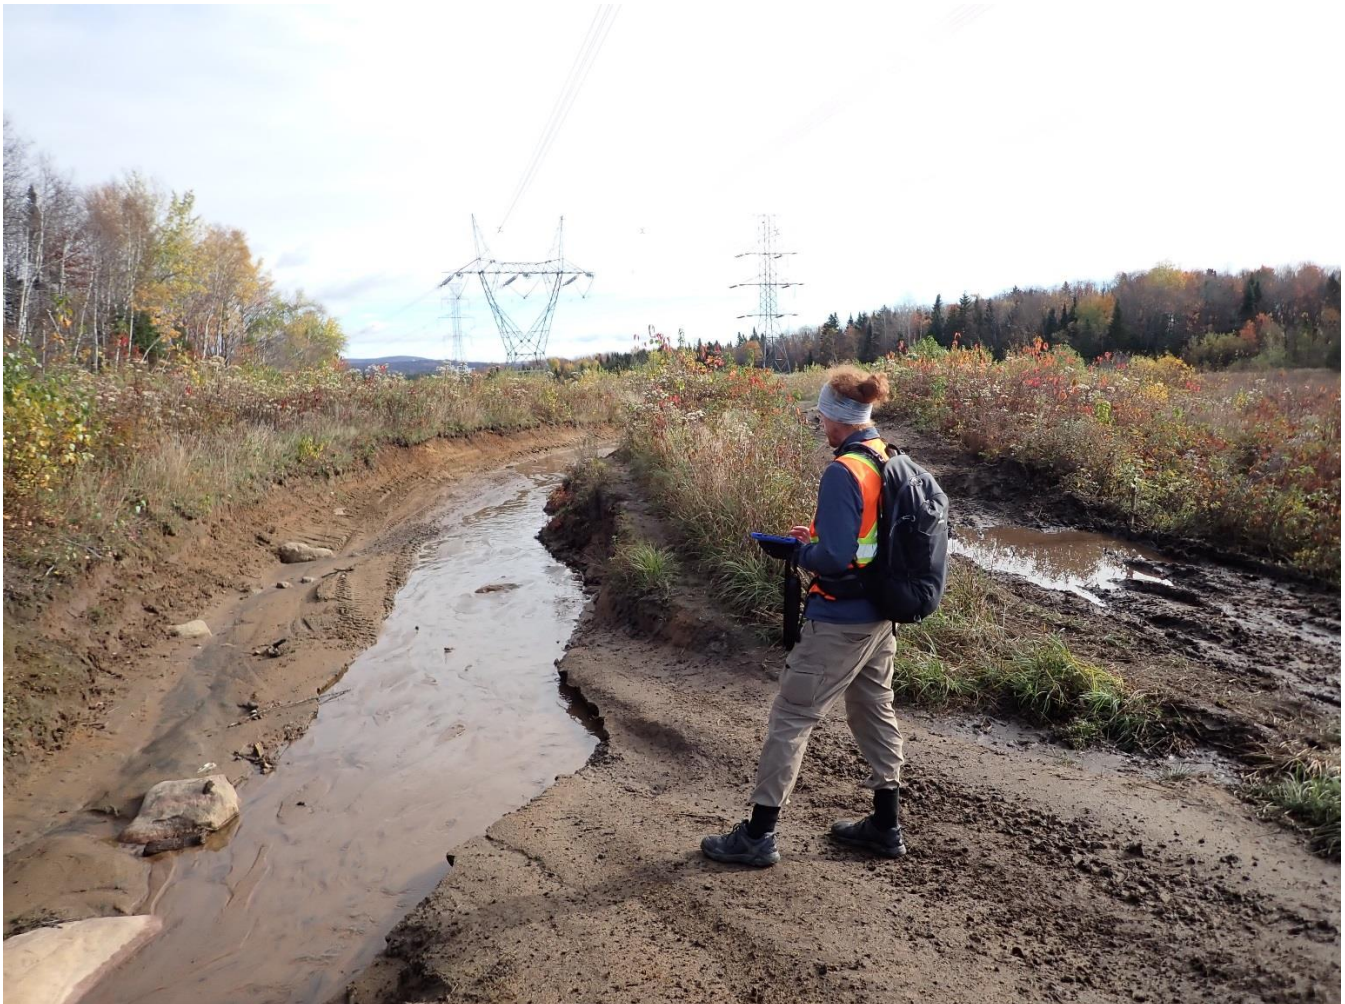
Figure 32 : Érosion dans le sentier de VHR (bassin versant de la rivière Nelson)

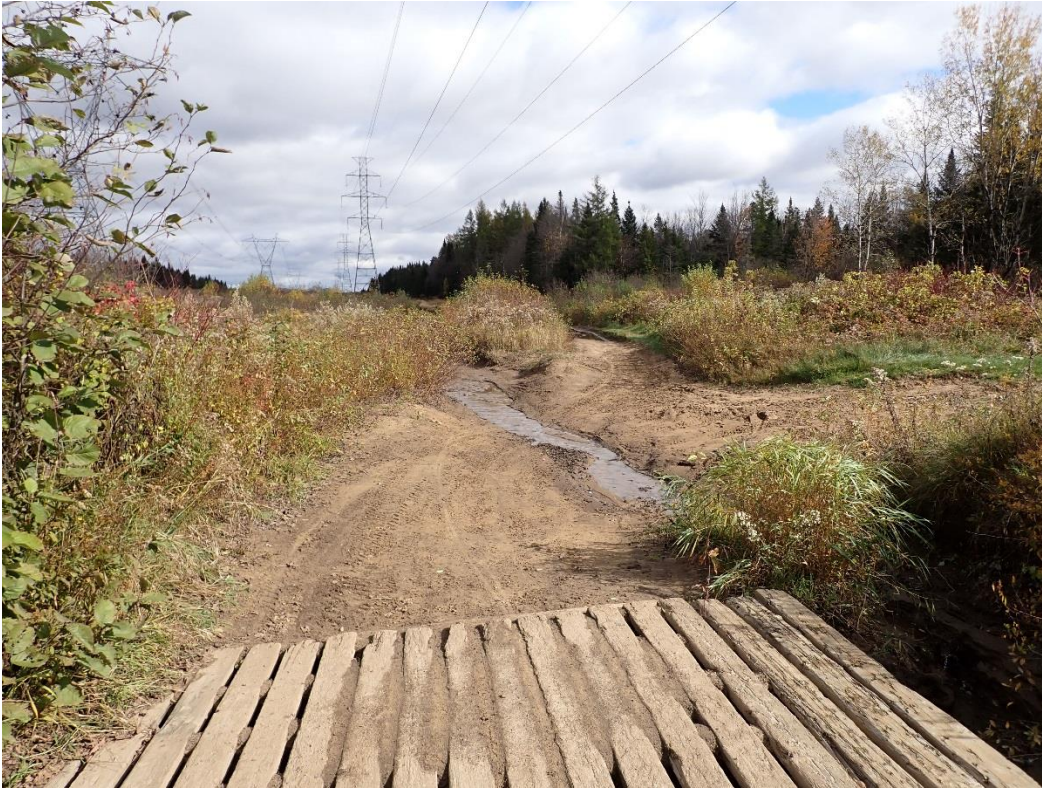
Figure 33 : Érosion dans le sentier de VHR (bassin versant de la rivière Nelson)

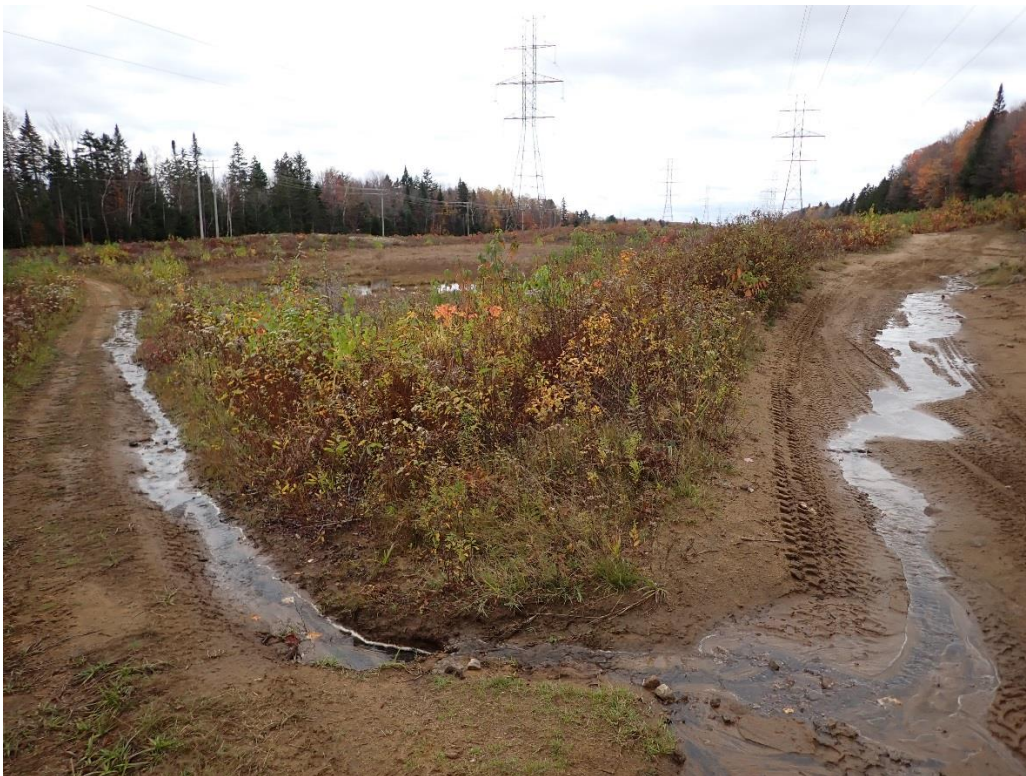
Figure 34 : Érosion dans le sentier de VHR (bassin versant de la rivière Beauport)

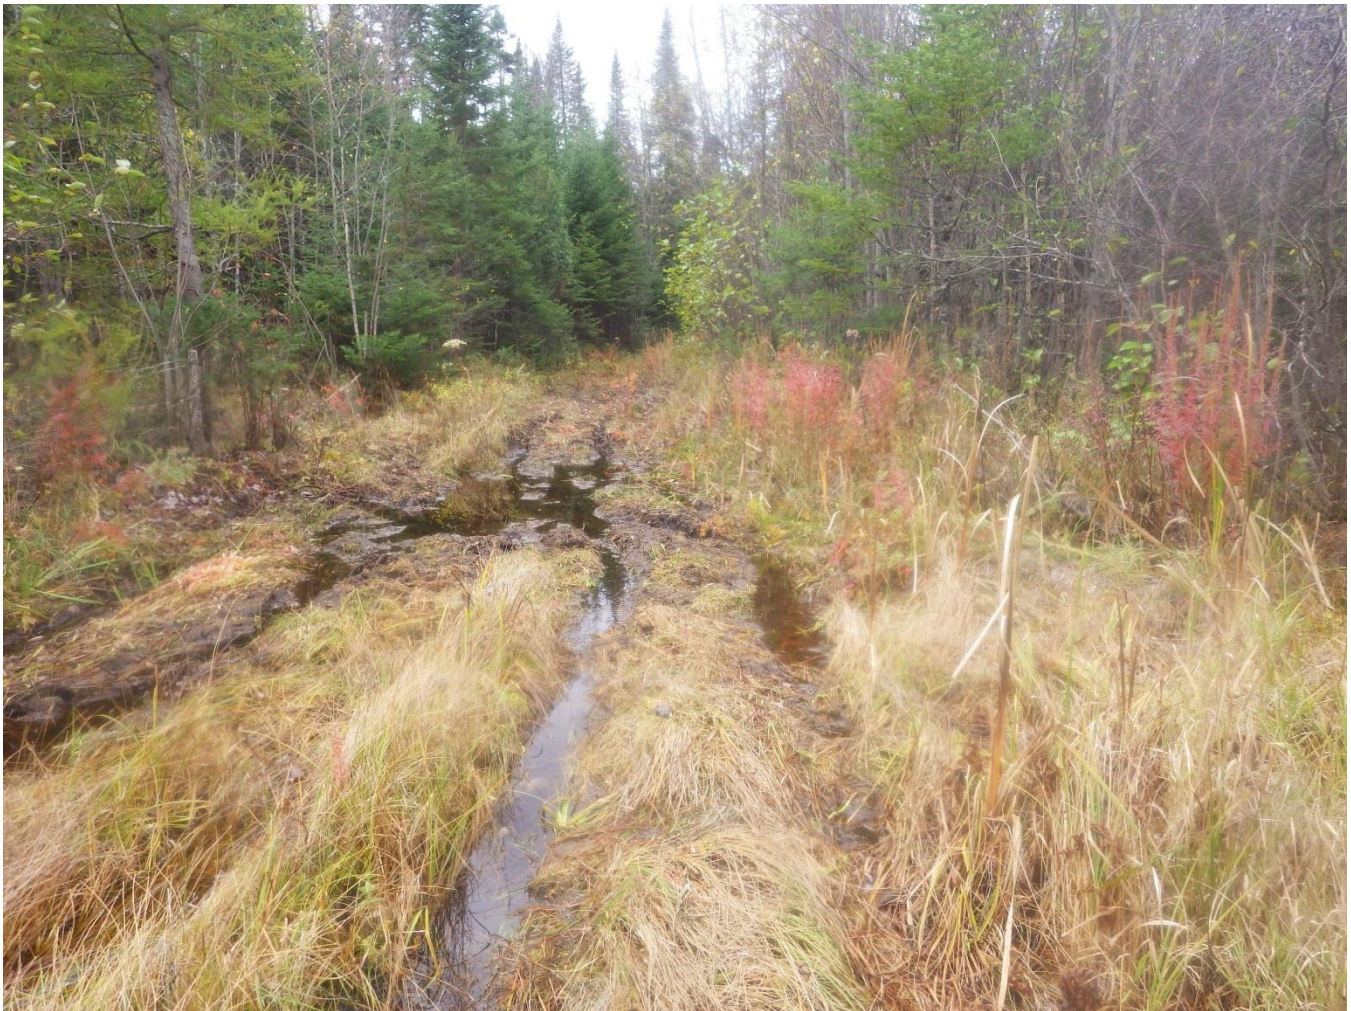
Figure 36 : Signes de véhicules hors routes dans un MHH (bassin versant de la rivière Saint-Charles)

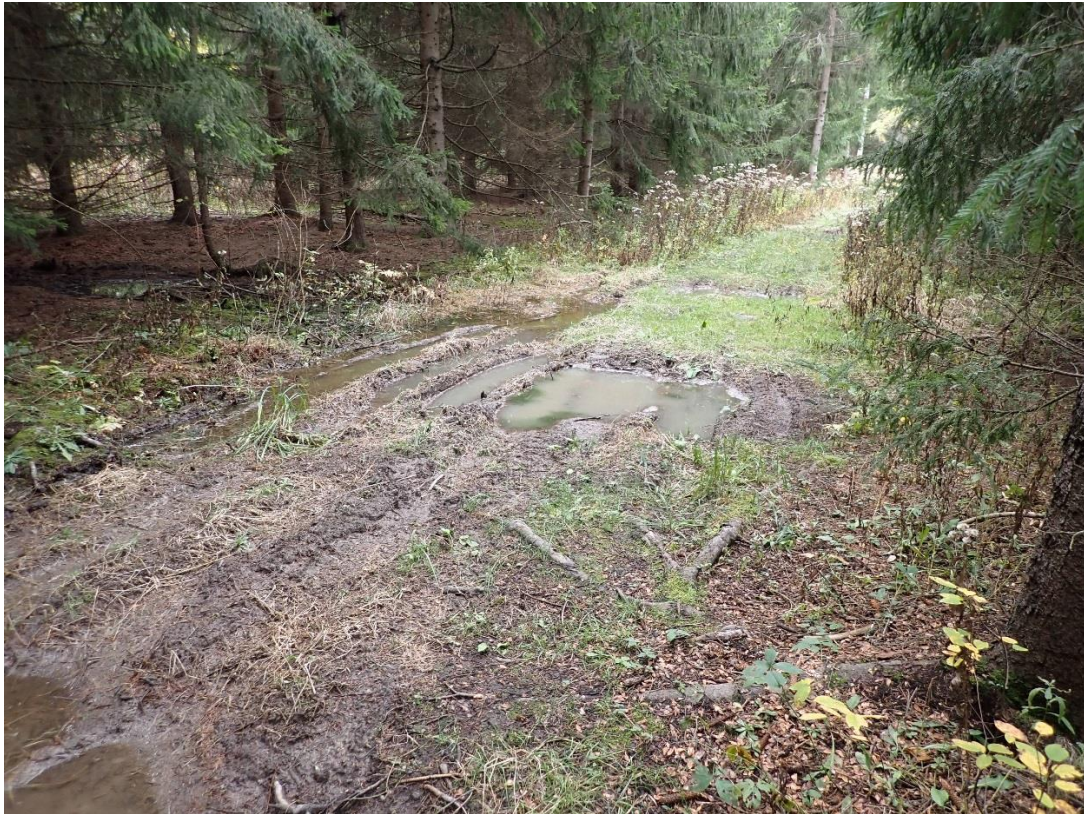
Figure 37 : Signes de véhicules hors route dans un MHH (bassin versant de la rivière du Cap Rouge)

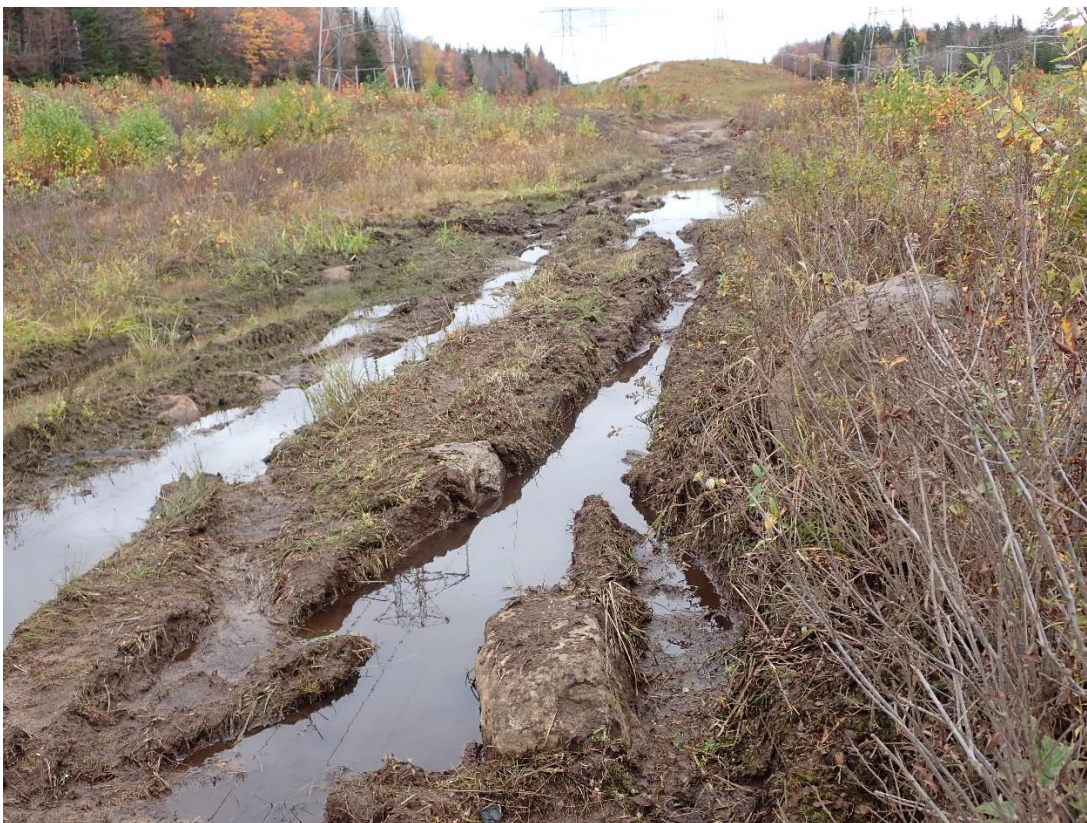
Figure 38 : Signes de véhicules hors route dans un MHH (bassin versant de la rivière Beauport)
