2022

VÉGÉTALISATION DES BANDES RIVERAINES DES TRIBUTAIRES DU LAC SAINT-AUGUSTIN

**Rapport présenté à :
Ville de Saint-Augustin-de-Desmaures**

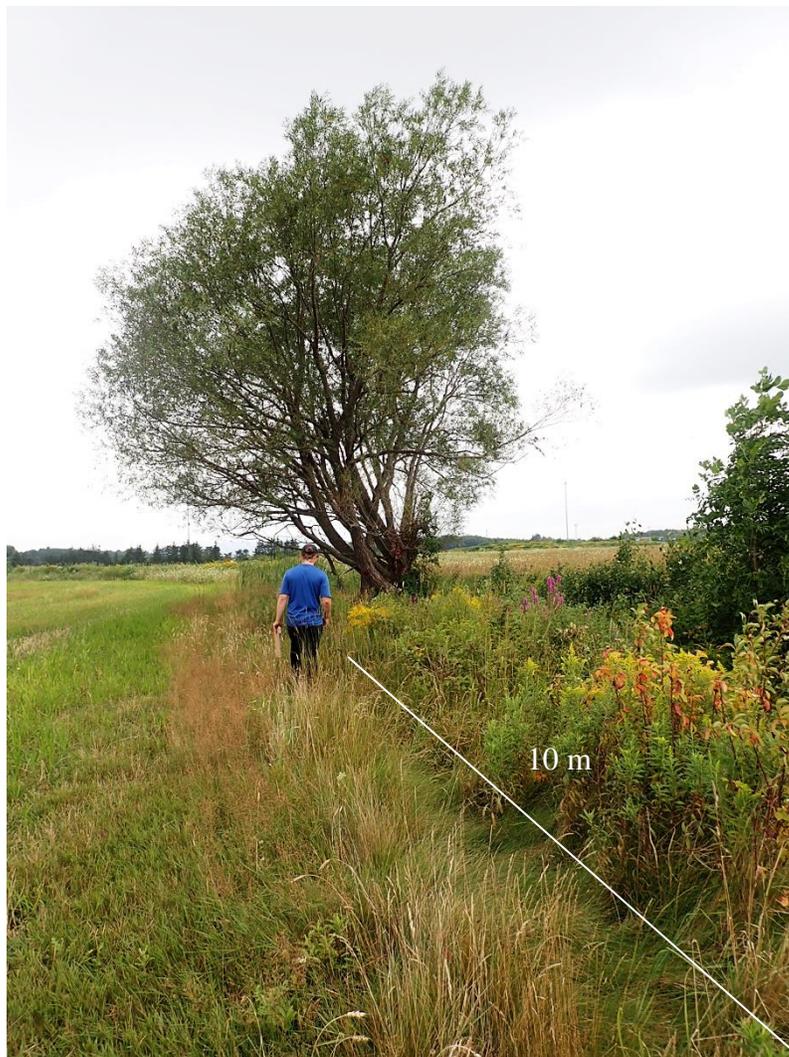
Le suivi des plantations a été réalisé sous la forme d'une visite terrain le 13 juillet 2021. Au préalable, les propriétaires ont été contactés afin d'obtenir une autorisation de visite et de connaître leur satisfaction par rapport au projet. Lors des suivis, des photos ont été prises et un tableau a été rempli afin de noter les éléments suivants :

Figure 2 : Aperçu du suivi des plantations sur le terrain

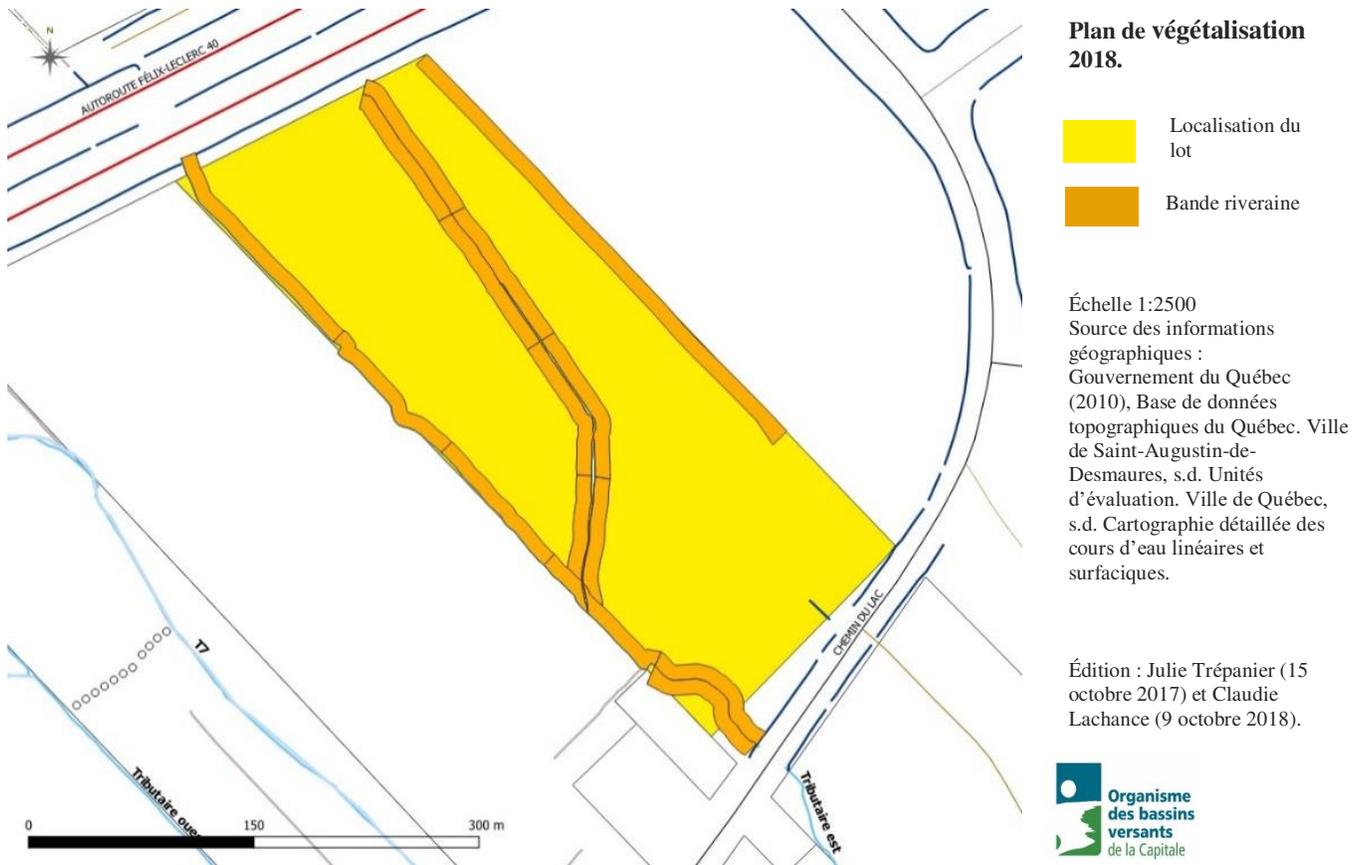
Figure 3 : Localisation du lot et de la bande riveraine végétalisée (Lachance, 2018)

- Propriétaire : Denis Paquet
- Adresse : Chemin du lac
- Tributaire : T6

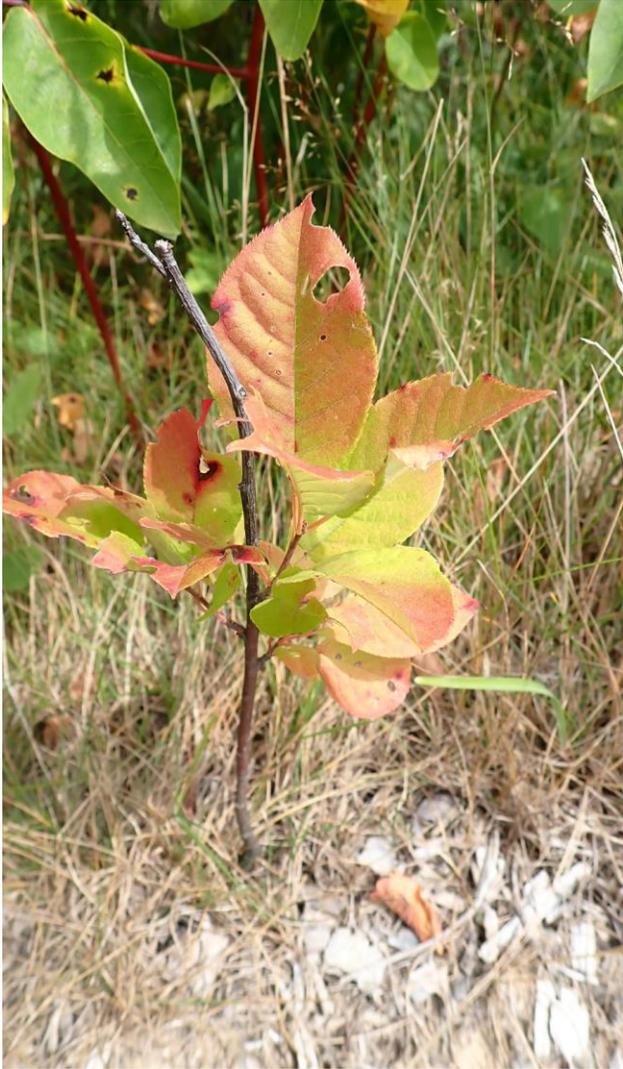
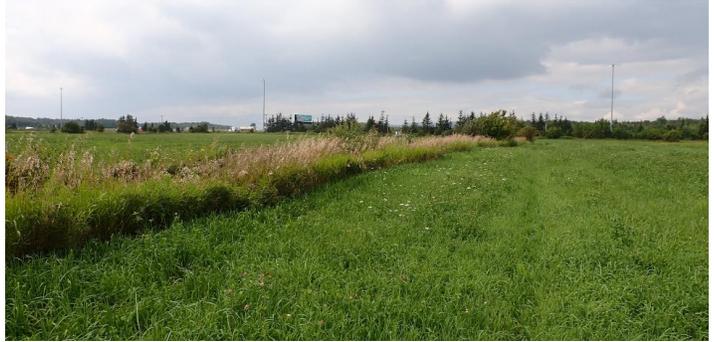
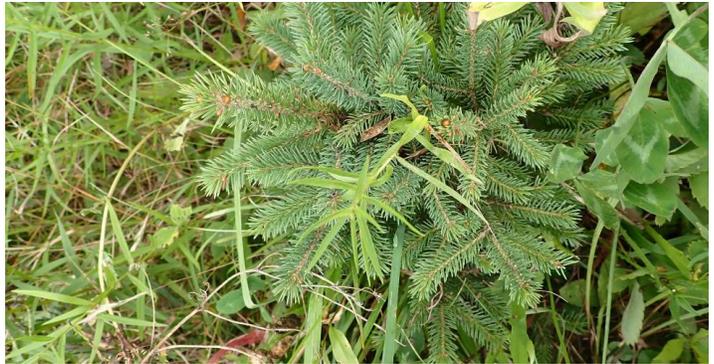
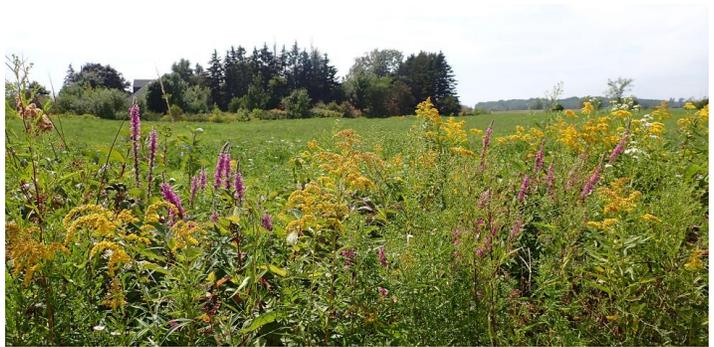
Figure 4 : Aperçu de l'état de la bande riveraine du lot #2814741

Plantations 2018	Suivi 2021
Largeur	3 m	1.5 – 3 m
Longueur	1400 m linéaire	1400 m linéaire
Superficie	4200 m ²	Environ 4200 m ²
Quantité	Environ 1200 végétaux	-
Format/Hauteur	Multicellules A45	Moins d'un mètre
Espèces plantées	Amélanchier du Canada (<i>Amelanchier canadensis</i>)	Oui
	Bourdaïne (<i>Viburnum nudum var. cassinoides</i>)	Oui
	Cerisier de Virginie (<i>Prunus Virginiana</i>)	Non
	Chêne à gros fruits (<i>Quercus macrocarpa</i>)	Oui
	Framboisier rouge (<i>Ribes idaeus</i>)	Oui
	Houx verticillé (<i>Ilex verticillata</i>)	Oui
	Saule Miyabeana (<i>Salix miyabaena</i>)	Oui
Mortalité	-	Oui
État général	-	Moyenne
Satisfaction	-	
Commentaires	De manière générale, la superficie de la bande riveraine a été maintenue à l'exception de quelques parcelles où il semble y avoir eu labour et fauche. La petite taille des végétaux et la forte croissance des herbacées peuvent avoir contraint la visibilité des aménagements pour l'agriculteur qui cultive le champ de même que la survie des plants. En revanche, certains plants ont démontré une excellente reprise, entre autres la bourdaïne et l'amélanchier du Canada. On note une belle diversité d'espèces indigènes.

Lors de la repousse des végétaux, la richesse du sol cultivé et la luminosité créent des conditions optimales pour la croissance végétale, ce qui provoque une forte compétition pour la lumière des végétaux plantés avec les végétaux sauvages, même en présence de paillis autour de leur base. Il faut aussi mentionner que le paillis peut se dégrader rapidement et que ses effets s'estompent. De plus, la végétalisation et le maintien des bandes riveraines en milieu agricole présentent des défis pour les agriculteurs tels que la baisse de revenus liée à la perte de superficie récoltable et l'intégration du maintien des bandes riveraines aux pratiques agricoles. Toutes ces raisons peuvent expliquer la mortalité des plants de même que la réduction de la largeur de certaines parcelles de bande riveraine. Pour les prochaines plantations, il pourrait être plus efficace de choisir des végétaux de plus grand format même si cela implique une moins grande quantité à planter afin de favoriser une meilleure repousse et par le fait même, d'assurer la pérennité des aménagements. Une meilleure délimitation de la bande riveraine à préserver pourrait éviter les interventions dans le 3 mètres également.

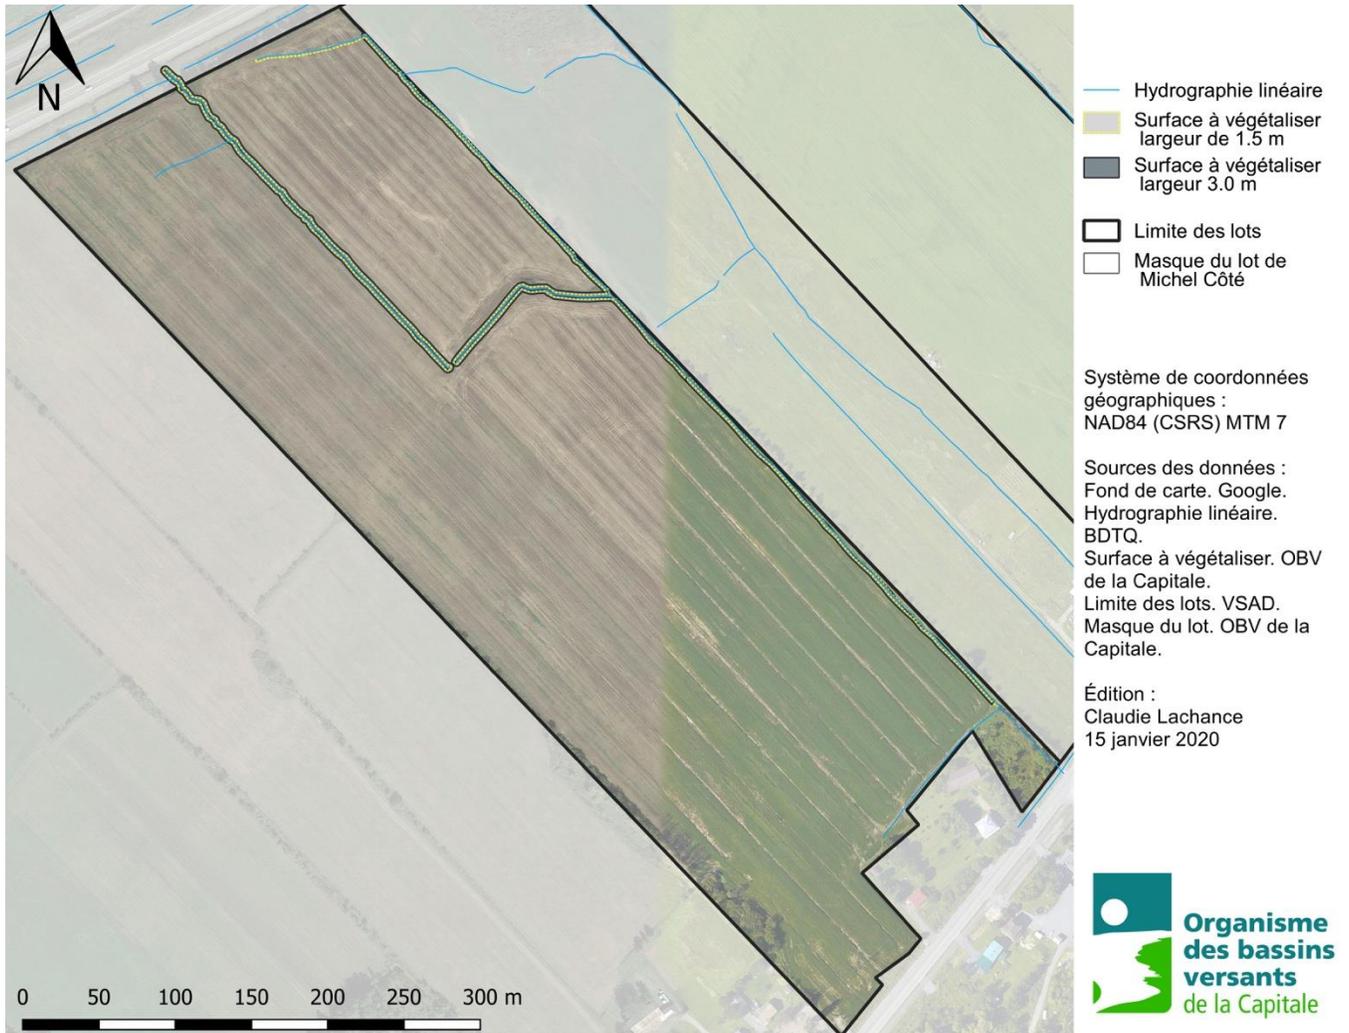
Figure 5 : Localisation du lot et de la bande riveraine végétalisée (Lachance, 2019)

- Propriétaire : Michel Côté
- Adresse : Chemin du lac
- Tributaire : T7

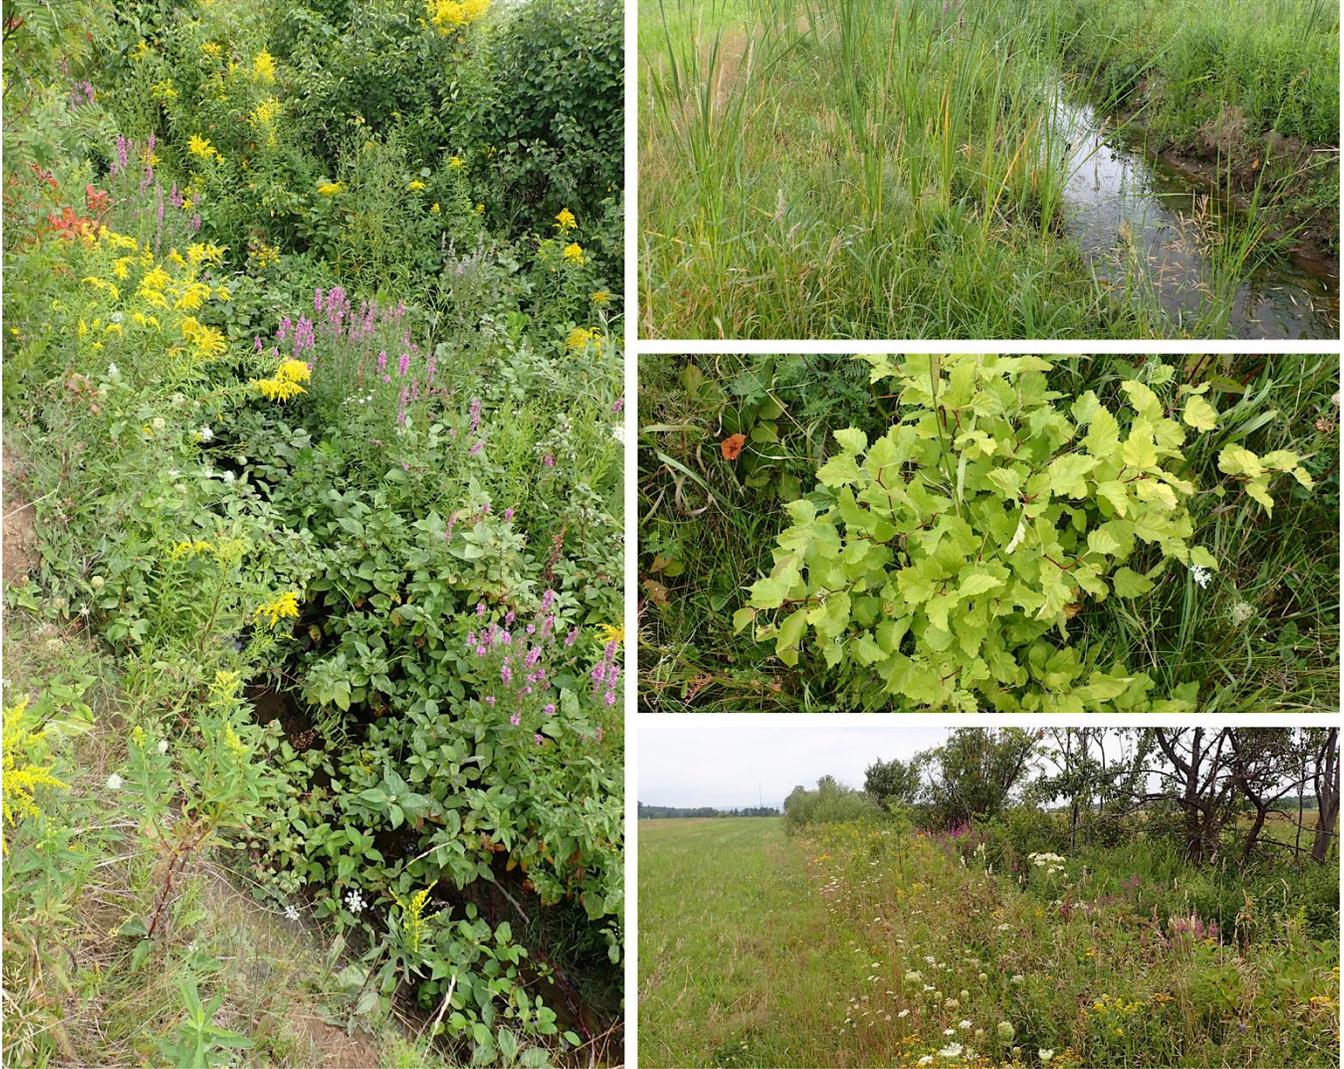
Figure 6 : Aperçu de l'état de la bande riveraine du lot #5292663

Plantations 2019	Suivi 2021
Largeur	1,5 - 3 m	1,5 - 3 m
Longueur	1115 m linéaire	1115 m linéaire
Superficie	1673 m ²	1673 m ²
Quantité	1500 végétaux	-
Format/Hauteur	Multicellules A45	1 m et moins
Espèces plantées	Cornouiller stolonifère (<i>Cornus stolonifera</i>)	Oui
	Peuplier deltoïde (<i>Populus deltoides</i>)	Oui
	Cerisier de Virginie (<i>Prunus Virginiana</i>)	Oui
	Chêne à gros fruits (<i>Quercus macrocarpa</i>)	-
	Gadellier doré (<i>Ribes aureum</i>)	Oui
	Sureau du Canada (<i>Sambucus canadensis</i>)	Oui
	Viorne trilobée (<i>Viburnum trilobum</i>)	-
Mortalité		Oui
État général	-	Moyenne
Satisfaction	Satisfait. Il aimerait plus de plants et planter à d'autres endroits sur son terrain.	
Commentaires	La petite taille des végétaux et la forte croissance des herbacées font obstacle à la pérennité des aménagements. En revanche, certains plants ont démontré une excellente reprise dont le gadellier doré et le cornouiller stolonifère naturellement présent. De manière générale, la superficie de la bande riveraine a été maintenue et on compte une belle diversité d'espèces indigènes dont une importante présence de verge d'or et d'amélanchier du Canada.

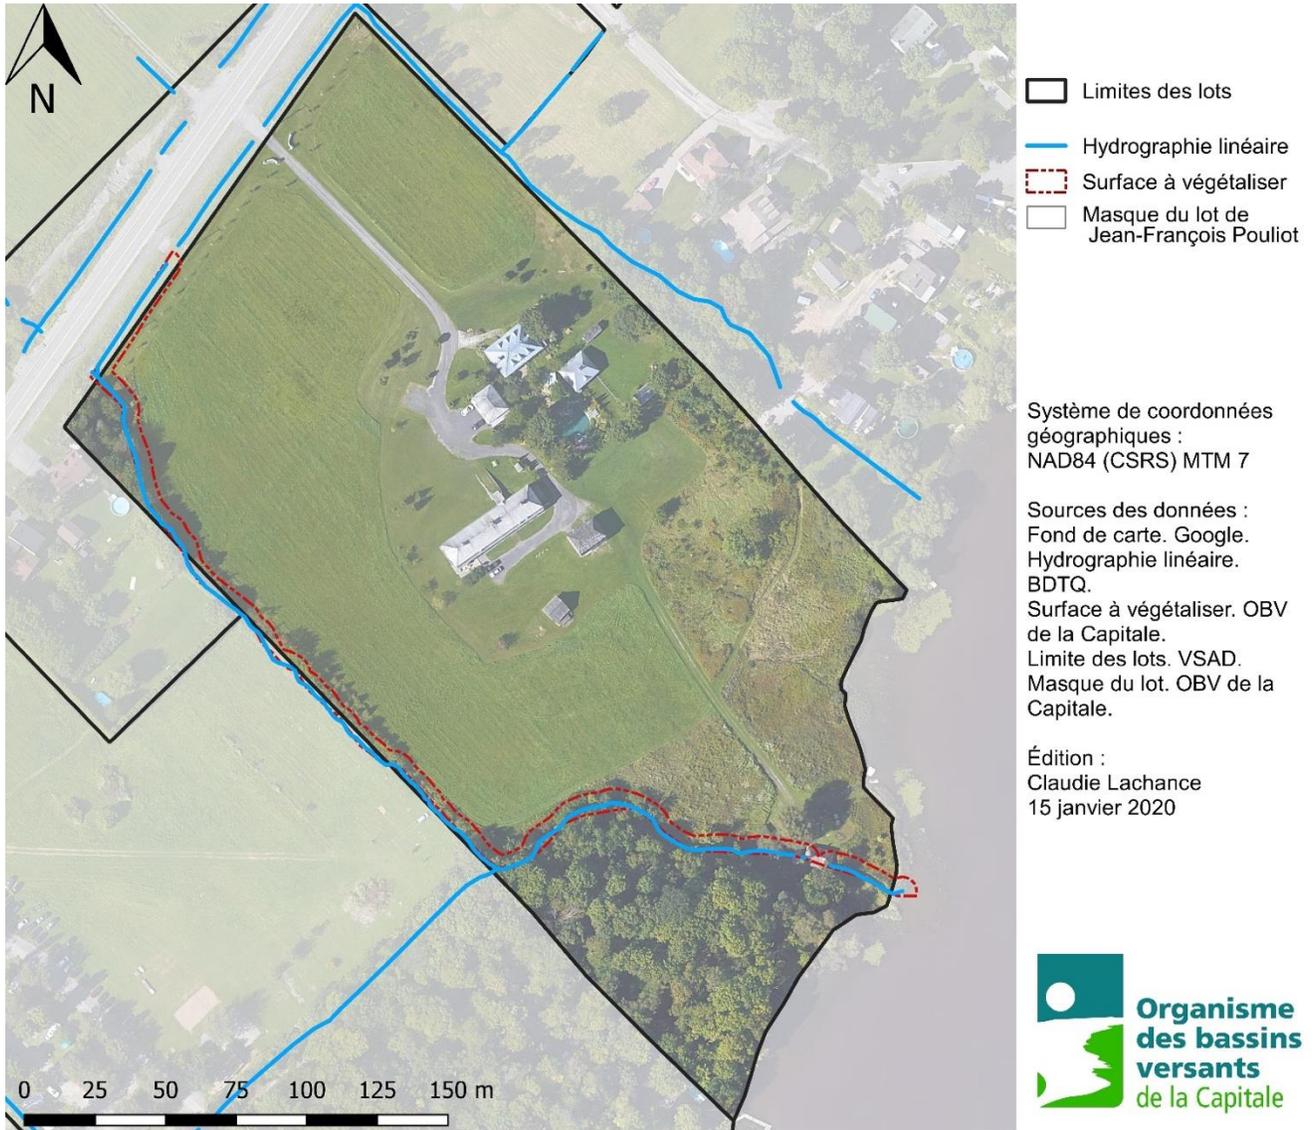
Figure 7 : Localisation du lot et de la bande riveraine végétalisée (Lachance, 2019)

- Propriétaire : Jean-François Pouliot
- Adresse : Chemin du lac
- Tributaire : T7

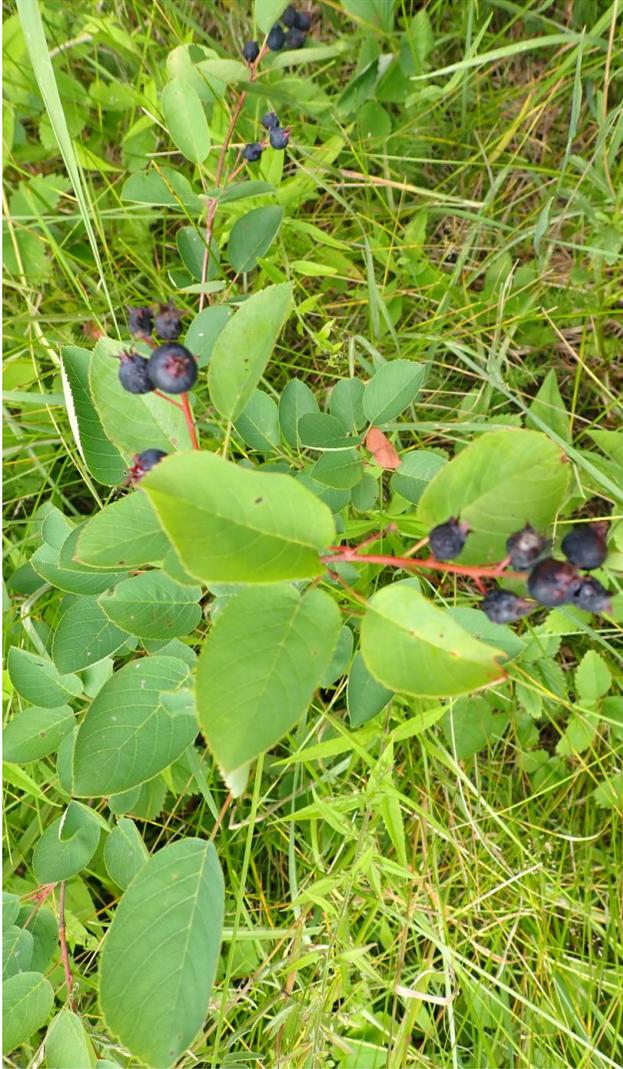
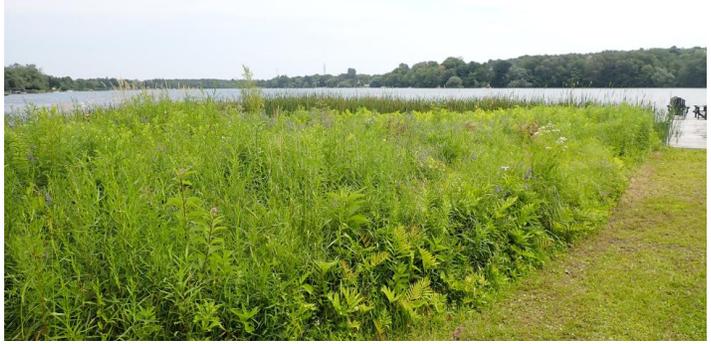
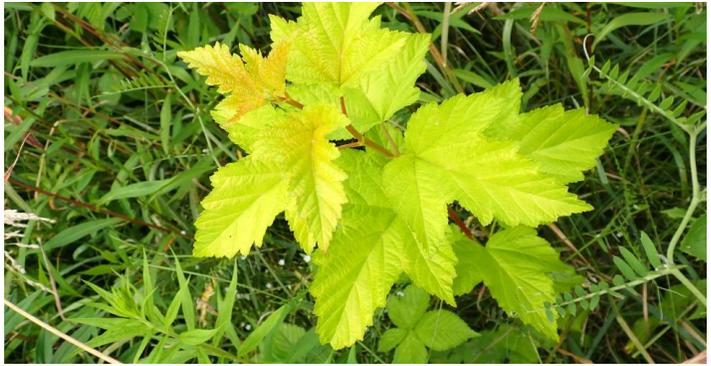
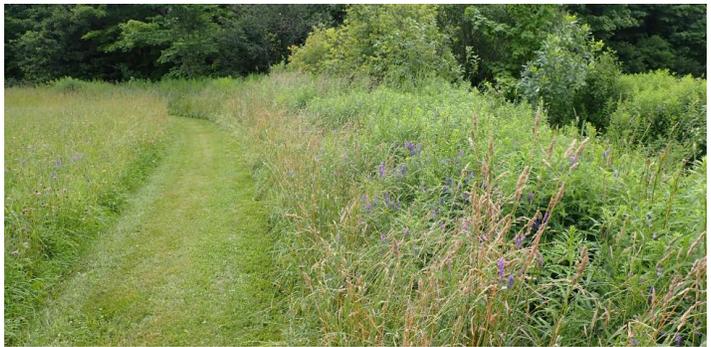
Figure 8 : Aperçu de l'état de la bande riveraine sur le lot #2814550

Plantations 2019	Suivi 2021
Largeur	5 m	3-5 m
Longueur	435 m linéaire	435 m linéaire
Superficie	2175 m ²	2175 m ²
Quantité	945 végétaux	-
Format/Hauteur	Multicellules A45	1 m et moins
Espèces plantées	Sapin baumier (<i>Abies balsamea</i>)	Non - mortalité
	Amélanchier du Canada (<i>Amelanchier canadensis</i>)	Oui
	Aronie à fruits noirs (<i>Aronia melanocarpa</i>)	Oui
	Cornouiller stolonifère (<i>Cornus stolonifera</i>)	Oui
	Peuplier deltoïde (<i>Populus deltoides</i>)	Oui
	Cerisier de Virginie (<i>Prunus Virginiana</i>)	Non
	Chêne à gros fruits (<i>Quercus macrocarpa</i>)	Oui
	Gadellier doré (<i>Ribes aureum</i>)	Oui
	Sureau du Canada (<i>Sambucus canadensis</i>)	Oui
	Viorne trilobée (<i>Viburnum trilobum</i>)	Oui
Vigne de rivage (<i>Vitis riparia</i>)	Oui	
Mortalité	-	Très probable
État général	-	Moyenne – Bonne
Satisfaction	Satisfait.	
Commentaires	De manière générale, les végétaux semblent être bien installés. On note une forte reprise de l'amélanchier du Canada, du cornouiller stolonifère et du peuplier baumier. On retrouve un grand nombre d'herbacées qui encerclent les plus petits plans. Il y a une grande diversité d'espèces indigènes et la présence de pollinisateurs. La bande riveraine de 5m a été maintenue à l'exception de quelques endroits où il y a eu tonte/fauchage afin de maintenir le sentier.

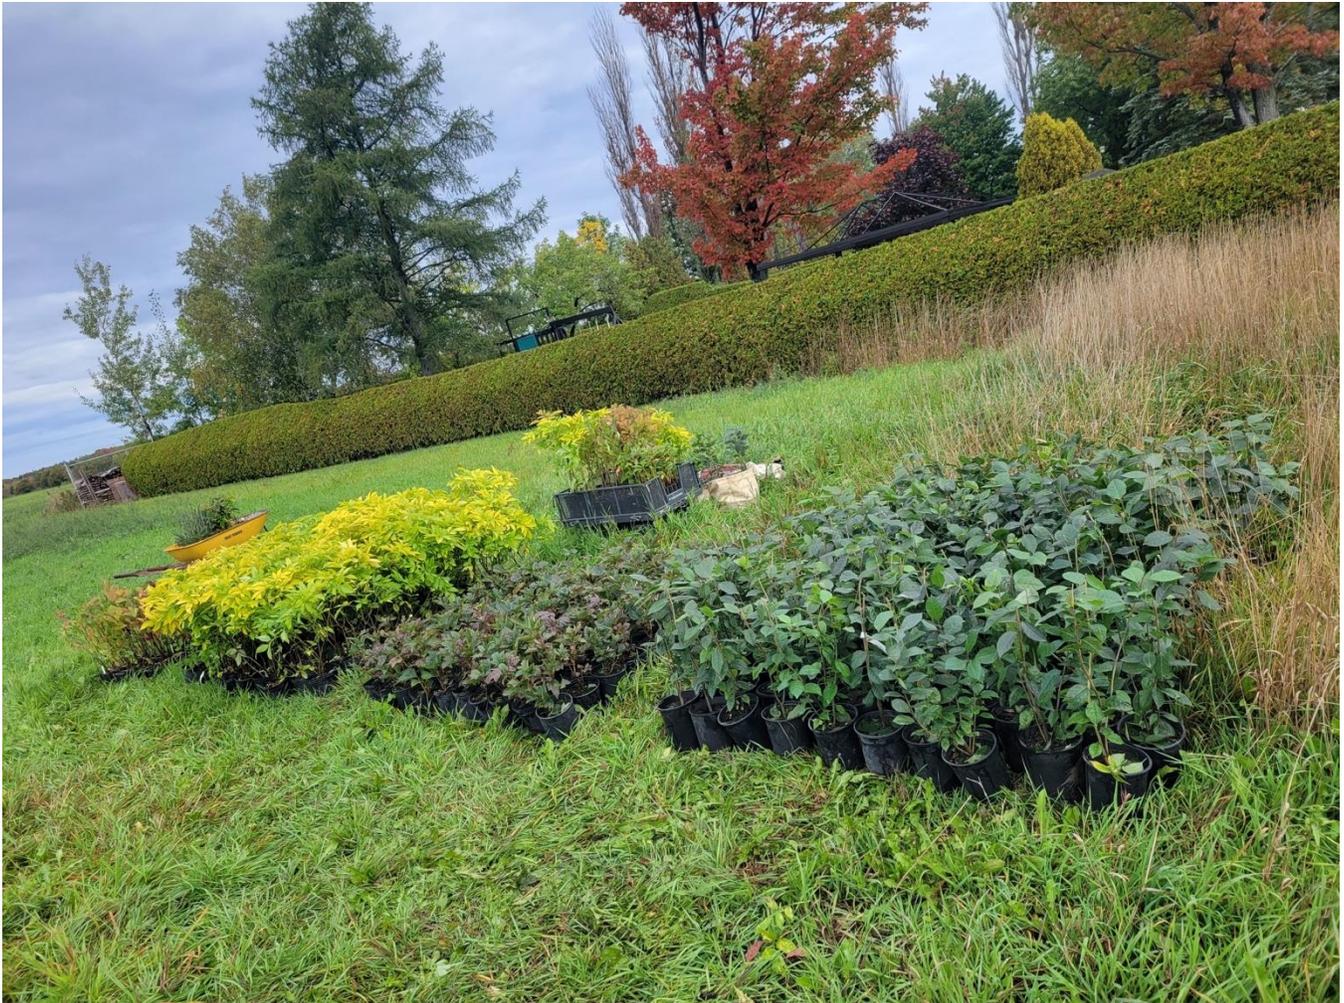
Figure 9 : Aperçu des végétaux

Le type de bande riveraine et les végétaux ont été sélectionnés en fonction des observations faites lors de la visite terrain et des préférences exprimées par les propriétaires participants (attirer les oiseaux, pollinisateurs, comestibilité, etc.). Ainsi, des bandes riveraines de type arbustif ont été favorisées dans le cadre du projet, soit des aménagements constitués majoritairement d'une rangée d'arbustes en bordure du talus. Les essences d'arbres et d'arbustes indigènes choisies sont adaptées aux caractéristiques de la bande riveraine. De fait, quelques-unes des espèces sélectionnées sont les mêmes que celles observées naturellement aux abords des tributaires. Une diversité de végétaux a été préconisée tant pour les gains au niveau de la biodiversité que pour assurer la pérennité des aménagements en cas de ravageurs ou maladies. Des plants de plus grand format ont été favorisés suite aux constats et recommandations des suivis des plantations. Les végétaux ont été commandés auprès de la pépinière Aiglon Indigo, spécialisée dans la production d'espèces indigènes. En raison de la forte demande pour la saison 2021 ainsi que des mortalités liées aux fortes canicules de la saison estivale, les commandes ont dû être modifiées et la diversité d'espèces réduite selon les disponibilités. La liste des espèces plantées sur chacun des lots est présentée dans la section des résultats.

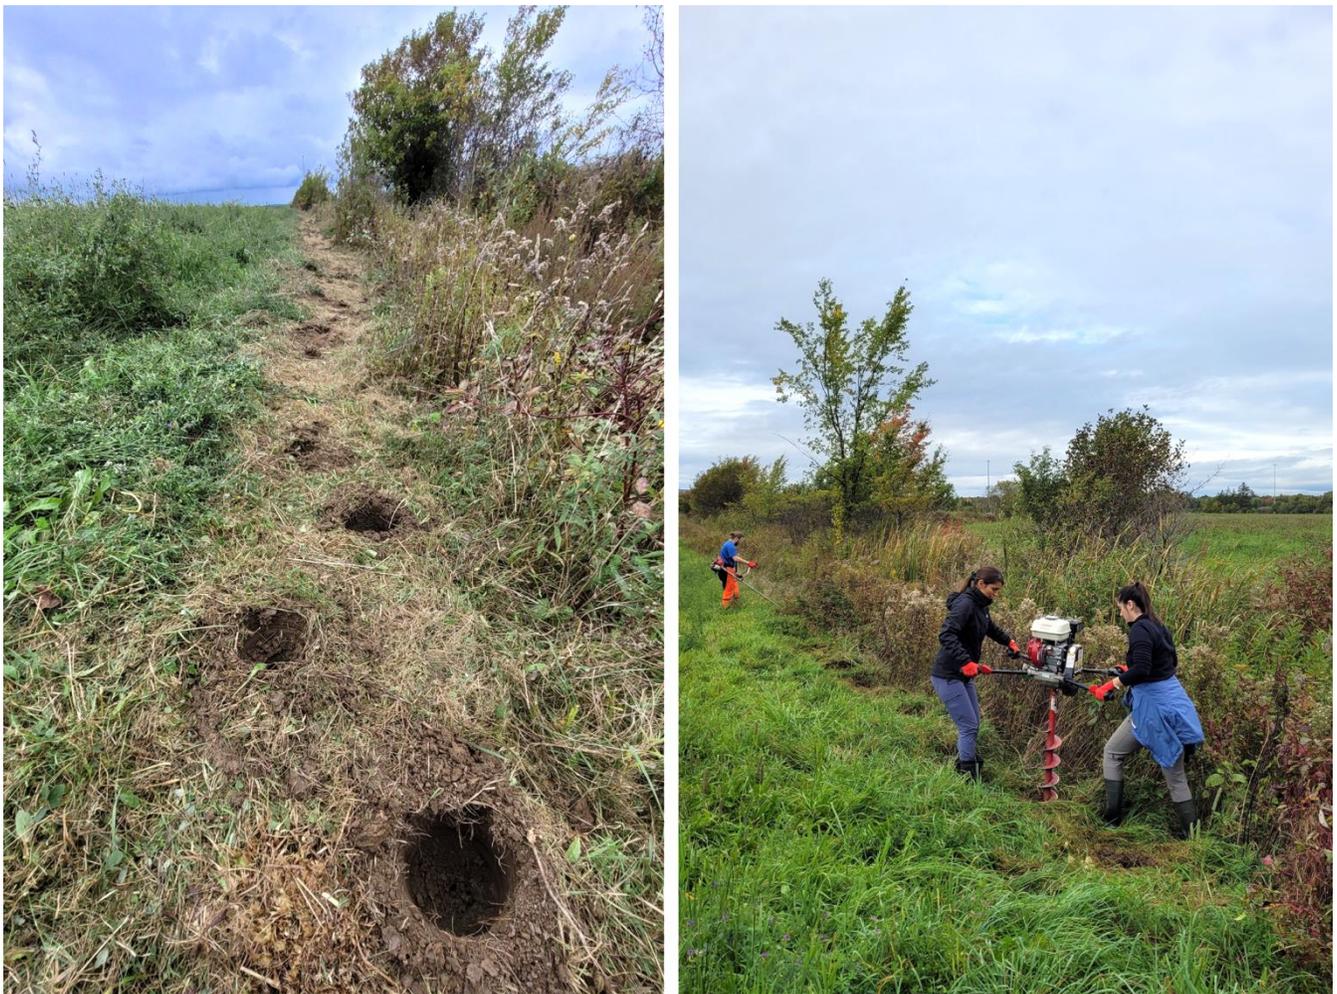
Préalablement à la plantation des végétaux, les rives sélectionnées ont été débroussaillées pour faciliter les travaux et retirer les herbacées pouvant nuire à la croissance des plants. Lorsqu'il y avait présence d'arbres, d'arbustes et d'herbacées indigènes, soit l'existence d'une bande riveraine naturelle, ces derniers ont été maintenus et le débroussaillage a été effectué de sorte à élargir la bande riveraine jusqu'à une largeur de 3 mètres. Cette méthode permet la densification naturelle de la bande riveraine, en plus de réduire les coûts des travaux. Les trous ont également été creusés à l'avance à l'aide d'une tarière, de pelles et de plantoirs selon le format des plants ainsi que les conditions du site (sol sablonneux et argileux). Grâce à la préparation du terrain, la logistique des plantations a grandement été facilitée et une seule journée était suffisante pour compléter les plantations et l'installation des bio-disques sur chacune des propriétés.

Figure 10 : Préparation du terrain à l'aide de la débroussailleuse et de la tarière

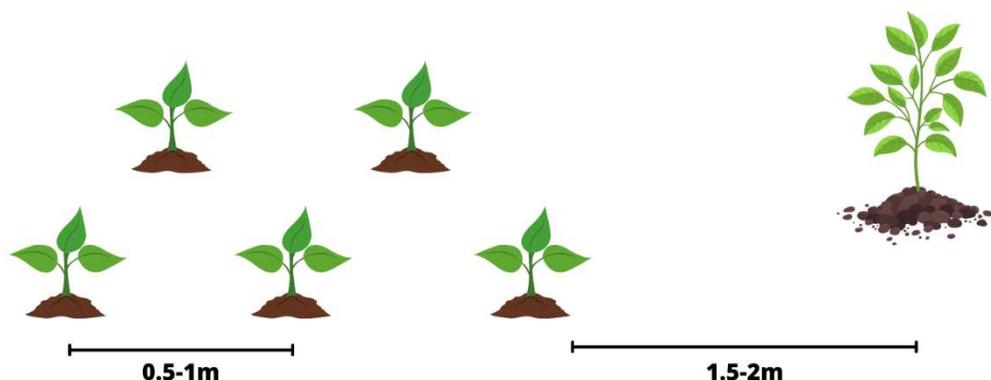
Les arbustes ont été disposés de façon linéaire ou en quinconce dépendamment des caractéristiques du site telles que la largeur et la composition végétale naturelle de la bande riveraine. En effet, si on retrouvait un regroupement naturel d'une espèce d'arbuste, quelques plants de cette même espèce étaient ajoutés afin de créer des talles et de limiter la compétition. D'autres regroupements ont été créés et particulièrement lorsque les rives étaient entièrement dépourvues de végétaux. Dans l'ensemble, les plants ont été disposés en alternance afin de diversifier les espèces le long des bandes riveraines. À la suite d'une moyenne de 5 arbustes alignés à une distance de 0.5 – 1m, un arbre était planté à une distance d'environ 1.5 – 2 m du dernier arbuste.

Figure 11 : Schéma de disposition des végétaux

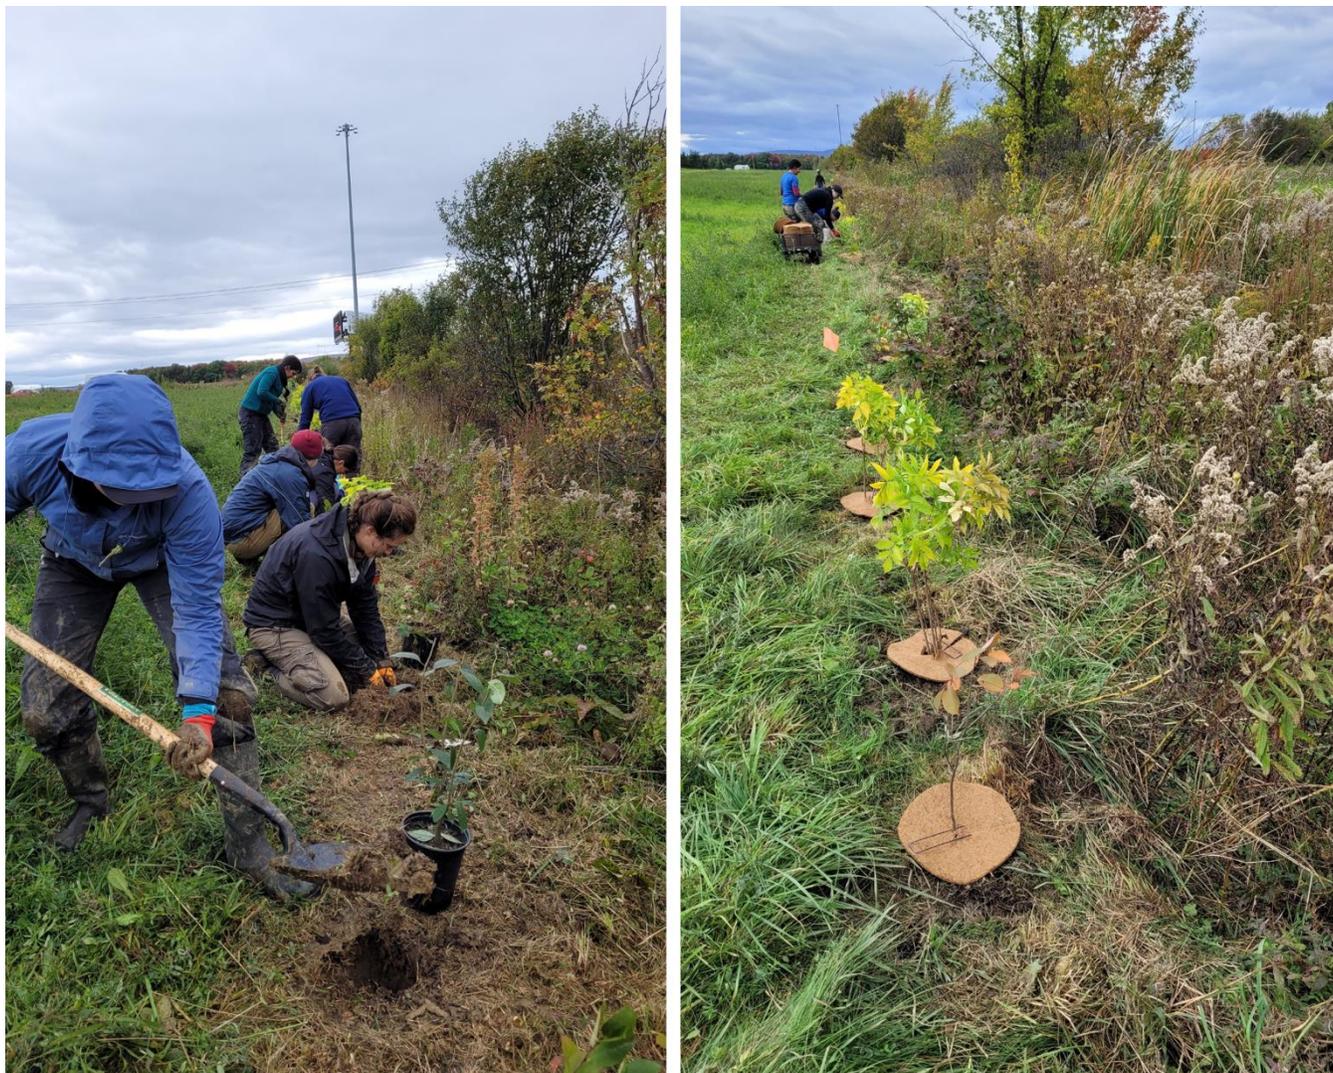
Suite à la plantation des végétaux, un bio-disque de fibres de noix de coco compressées a été fixé à la base de chaque plant afin de limiter la compétition pour la lumière autour de celui-ci et de favoriser sa croissance rapide. Contrairement au paillis, les bio-disques ont une durée de vie plus longue, soit 2-3 ans, ce qui s'avère une période déterminante pour la survie des plants. Cette durabilité se veut aussi intéressante quant au repérage des végétaux lors des suivis. Les bio-disques offrent également d'autres avantages :

Afin d'éviter les interventions dans la zone aménagée tel que le fauchage des plants, des piquets munis de rubans ont été installés tout au long de la bande riveraine afin que la superficie à éviter soit bien visible par l'agriculteur qui cultive les champs.

Figure 12 : Aperçu des plantations et de l'installation des bio-disques

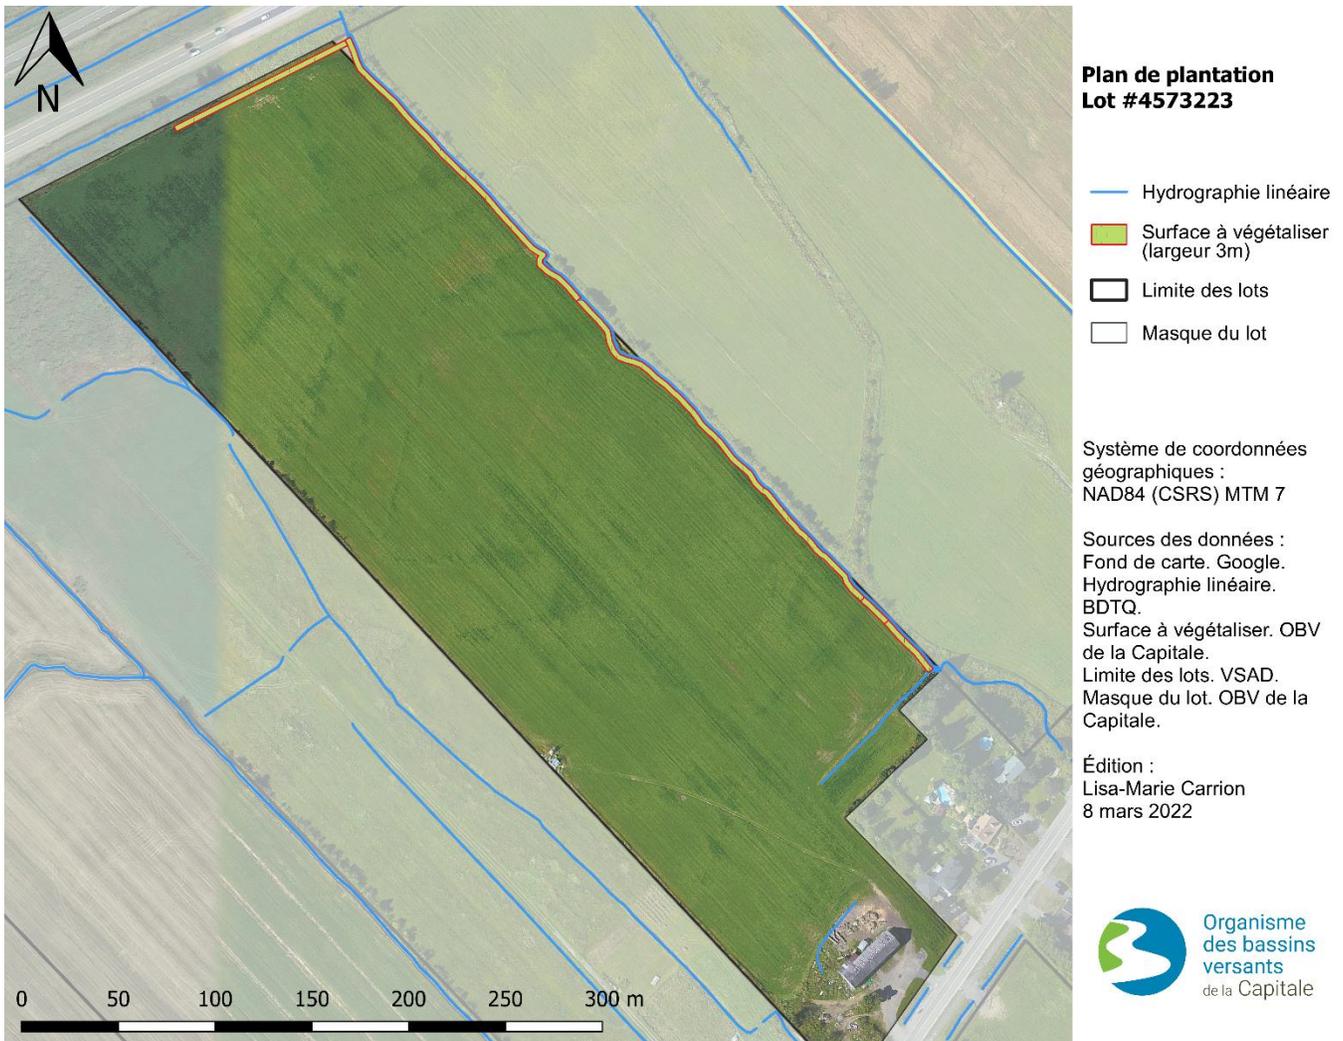
Figure 13 : Localisation du lot et de la bande riveraine végétalisée

Un total de 700 arbres et arbustes a été plantés sur la propriété de Mme Daspe. Le tableau suivant décrit les espèces, la longueur et superficie aménagées.

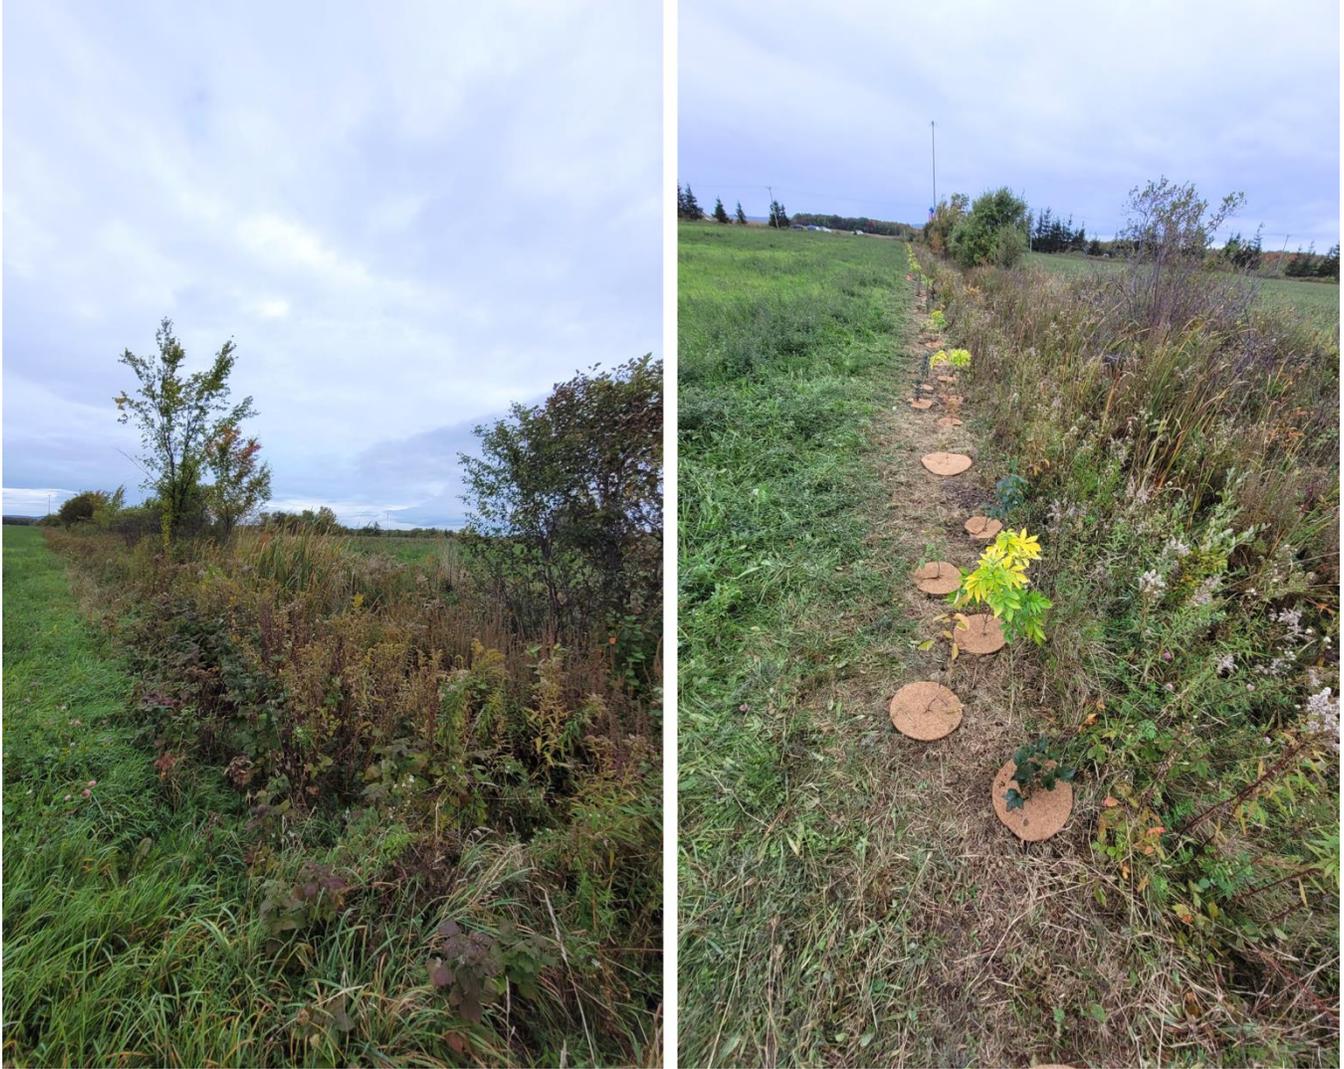
Figure 14 : Aperçu de la bande riveraine avant et après les plantations

Description des végétaux				
Longueur de bande riveraine végétalisée : 545 m linéaire				
Superficie de bande riveraine végétalisée : 1635 m ²				
	Nom commun	Nom scientifique	Quantité	Calibre
Arbres	Érable rouge	<i>Acer rubrum</i>	40	Multicellules A15
	Peuplier deltoïde	<i>Populus deltoides</i>	20	Multicellules A15
	Épinette blanche	<i>Picea glauca</i>	15	Multicellules A15
	Chêne à gros fruits	<i>Quercus macrocarpa</i>	15	Multicellules A25
	Chêne rouge	<i>Quercus rubra</i>	25	Multicellules A25
TOTAL			115	
Arbustes	Houx verticillé	<i>Ilex verticillata</i>	90	P 1g
	Cerisier à grappes	<i>Prunus virginiana</i>	90	Multicellules A15
	Sureau blanc	<i>Sambucus canadensis</i>	90	P 1g
	Gadellier doré	<i>Ribes aureum</i>	45	Multicellules A45
	Cornouiller siberica	<i>Cornus alba sibirica</i>	90	Multicellules A45
	Vinaigrier	<i>Rhus typhina</i>	45	Multicellules A45
	Viorne trilobée	<i>Viburnum trilobum</i>	90	P 1g
	Aronie à fruits noir	<i>Aronia melanocarpa</i>	45	Multicellules A15

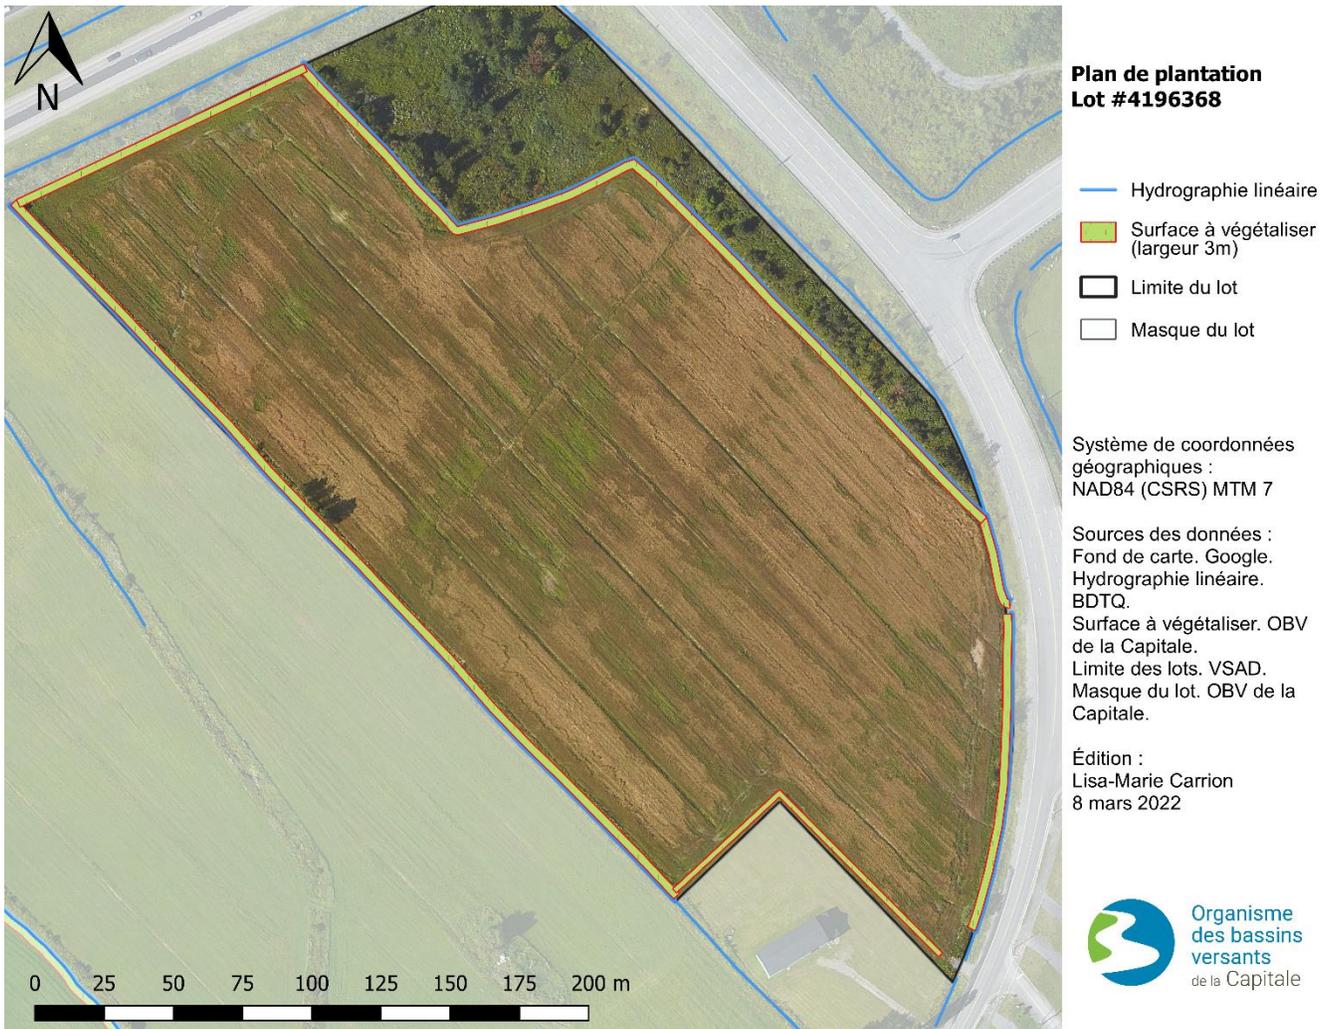
Figure 15 : Localisation du lot et de la bande riveraine végétalisée

Un total de 640 arbres et arbustes a été plantés sur la propriété de M. Marcoux. Le tableau suivant décrit les espèces, la longueur et superficie aménagées.

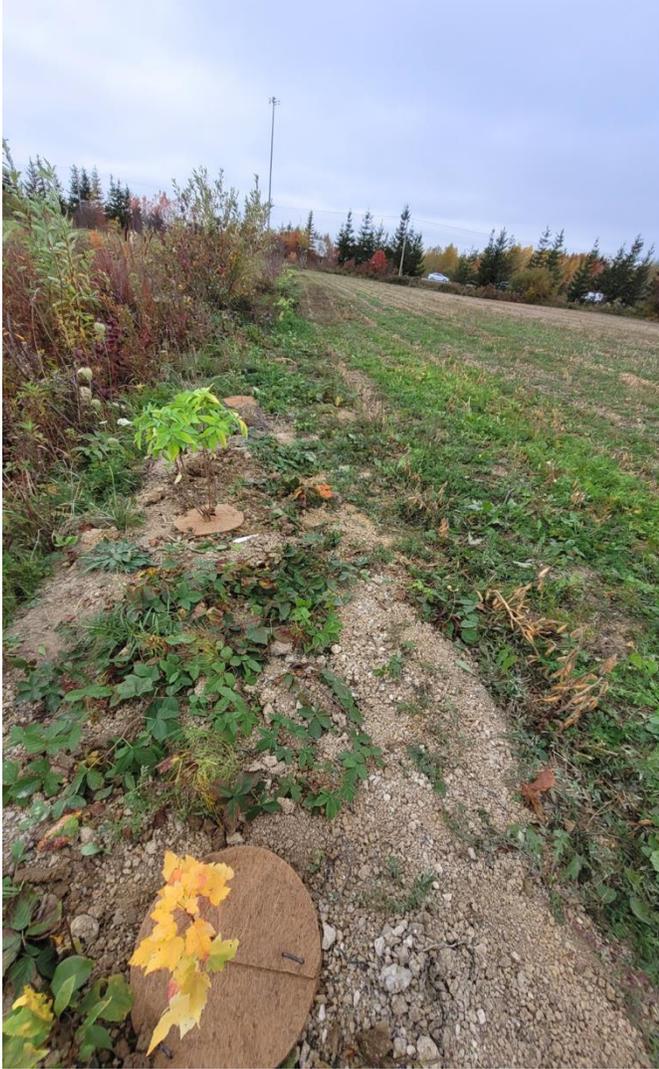
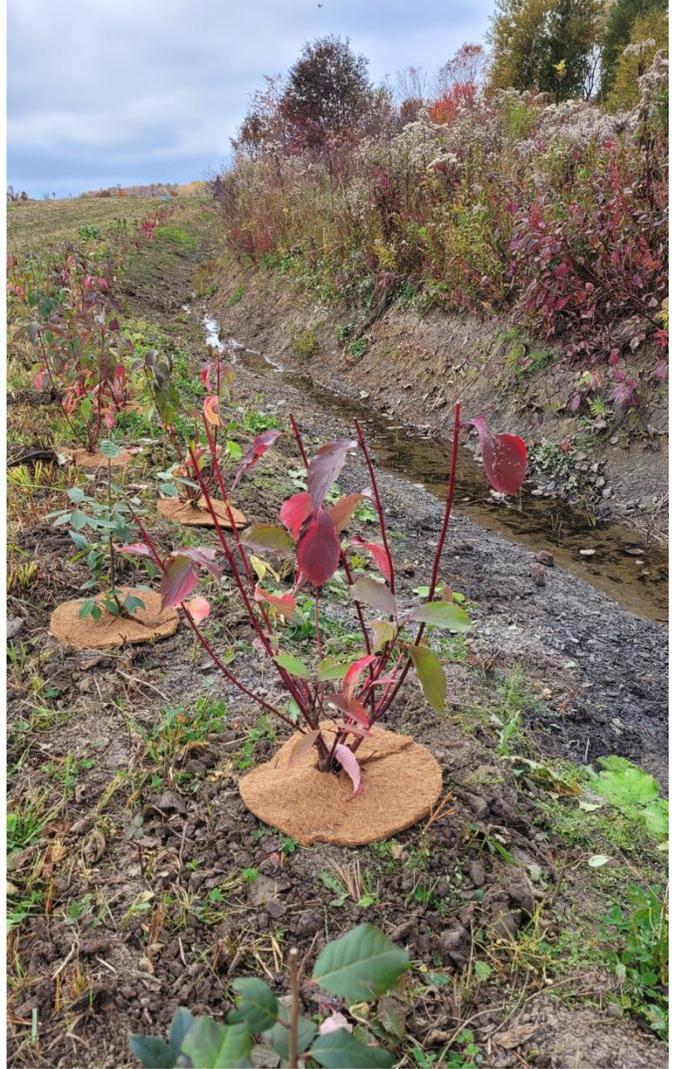
Figure 16 : Aperçu de la bande riveraine après les plantations

Description des végétaux				
Longueur de bande riveraine végétalisée : 1125 m linéaire				
Superficie de bande riveraine végétalisée : 3375 m ²				
	Nom commun	Nom scientifique	Quantité	Calibre
Arbres	Érable rouge	<i>Acer rubrum</i>	35	Multicellules A15
	Peuplier deltoïde	<i>Populus deltoides</i>	20	Multicellules A15
	Épinette blanche	<i>Picea glauca</i>	15	Multicellules A15
	Chêne à gros fruits	<i>Quercus macrocarpa</i>	15	Multicellules A25
	Chêne rouge	<i>Quercus rubra</i>	15	Multicellules A25
TOTAL			100	
Arbustes	Houx verticillé	<i>Ilex verticillata</i>	90	P 1g
	Cerisier à grappes	<i>Prunus virginiana</i>	45	Multicellules A15
	Sureau blanc	<i>Sambucus canadensis</i>	90	P 1g
	Saule de l'intérieur	<i>Salix interior</i>	45	Multicellules A45
	Cornouiller siberica	<i>Cornus alba sibirica</i>	90	P 1g
	Vinaigrier	<i>Rhus typhina</i>	45	Multicellules A45
	Viorne trilobée	<i>Viburnum trilobum</i>	90	P 1g
	Aronie à fruits noirs	<i>Aronia melanocarpa</i>	45	Multicellules A15
