# Caractérisation de la connectivité écologique du bassin versant de la rivière Saint-Charles – bassin de la rivière Jaune

Rapport final remis au MELCCFP

Organisme  
des bassins  
versants  
de la Capitale

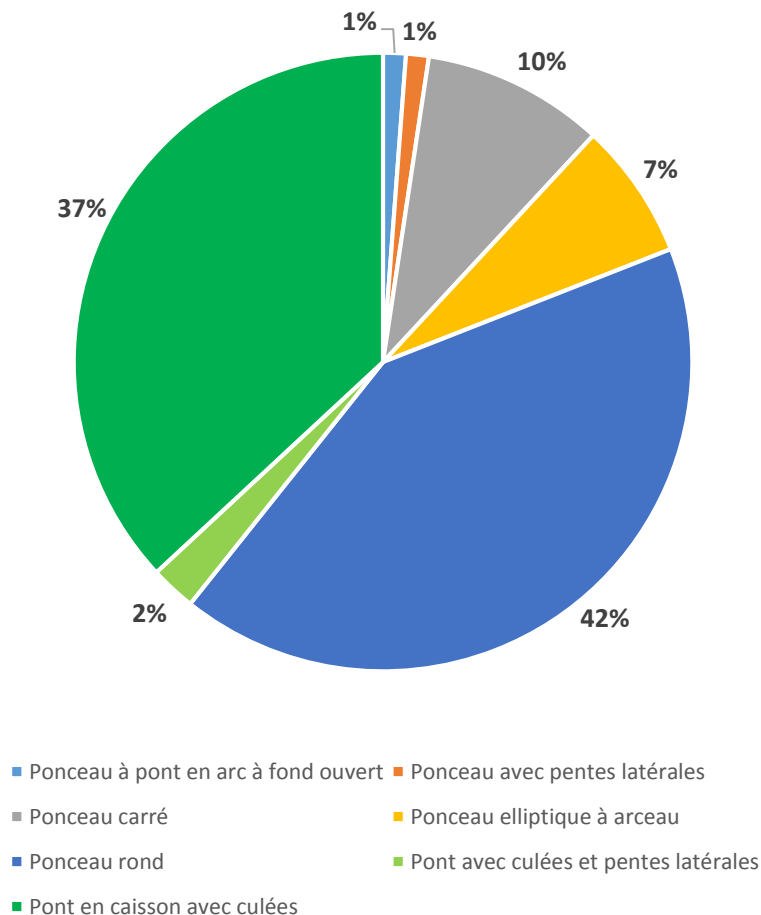
Figure 27 : Répartition des types d'infrastructures caractérisées dans le bassin versant de la rivière Jaune

En observant le graphique de la figure 27, on observe que près de 40% des infrastructures caractérisées étaient des ponts et que leurs impacts sur la connectivité étaient pour la plupart relativement faibles, tandis que les impacts des ponceaux sur la connectivité sont très variables d'une infrastructure à l'autre.

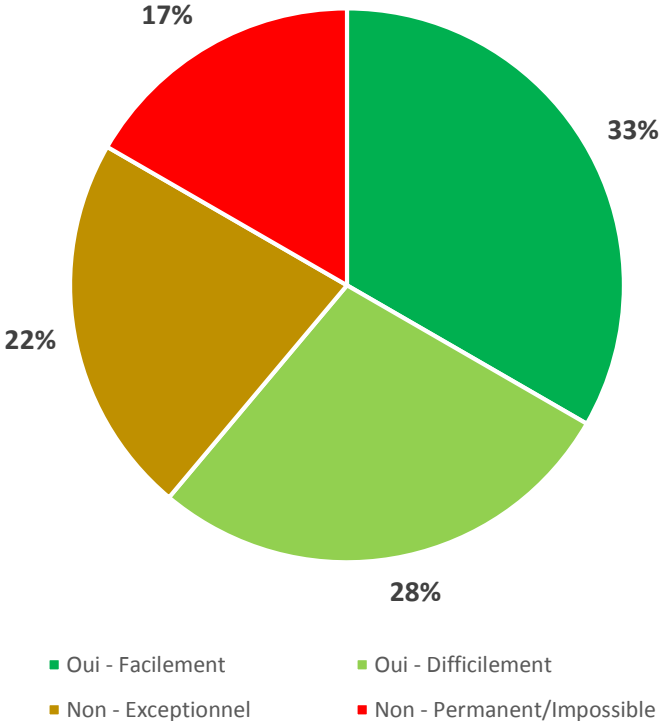
Figure 31 : Répartition de la franchissabilité des obstacles dans le bassin versant de la rivière Jaune

De manière générale, on peut observer que les obstacles dont la franchissabilité est facile à difficile sont souvent d'origine naturelle, tandis que les obstacles dont la franchissabilité est exceptionnelle ou impossible sont surtout d'origine anthropique. Plusieurs petits barrages infranchissables sont présents à l'exutoire des nombreux lacs artificiels du territoire.
