2022

# Caractérisation des traverses et des zones d'érosion dans les sentiers de véhicules hors route

Territoire de la Capitale-Nationale

FORTIN-MONGEAU, J. 2022. *Caractérisation des traverses et des zones d'érosion dans les sentiers de véhicules hors route du territoire de la Capitale-Nationale*. Organisme des bassins versants de la Capitale, 47 pages

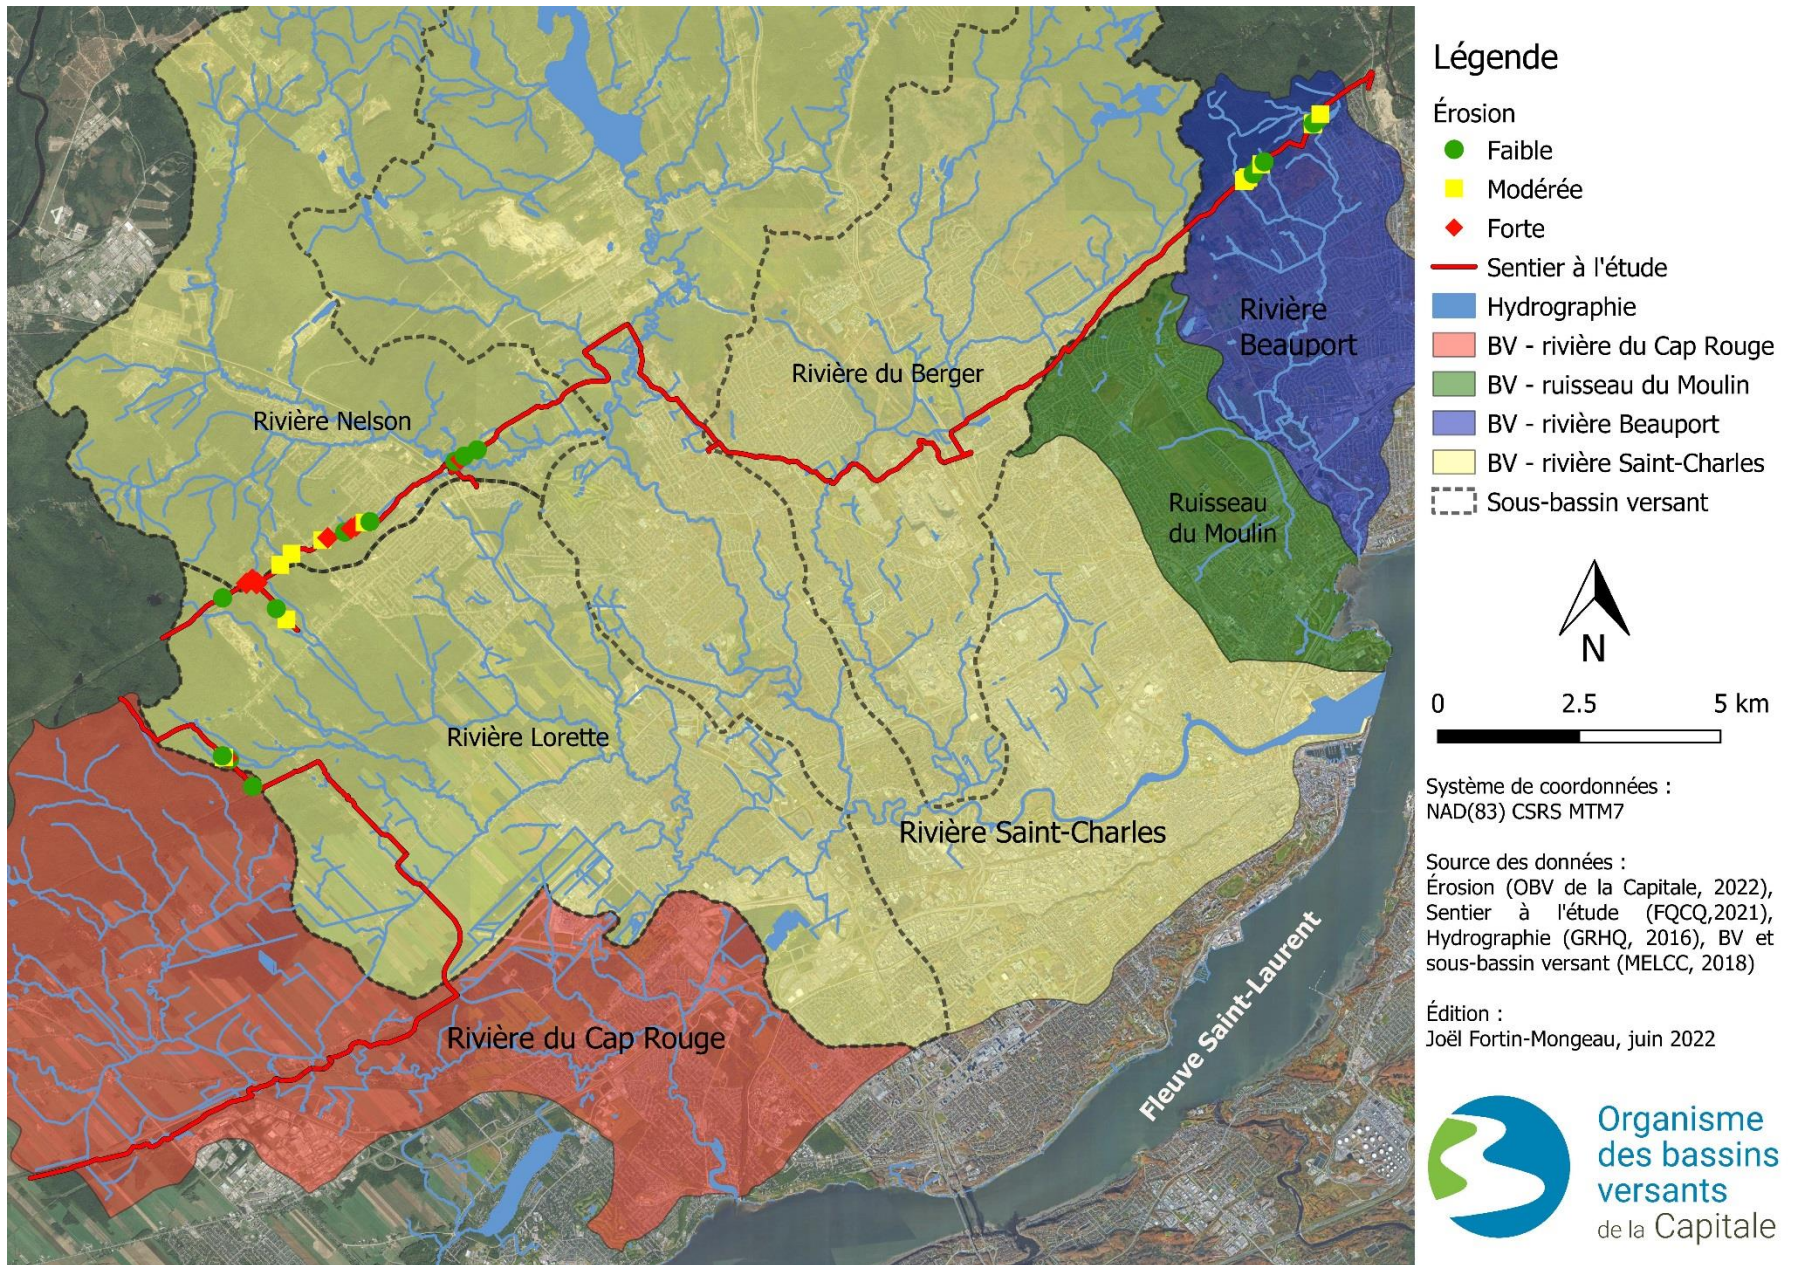
Figure 35 : Carte des zones d'érosion

Au niveau des zones d'érosion dans les sentiers, nous avons répertorié 42 points d'érosion préoccupants, lesquels sont regroupés de manière à faire ressortir quelques secteurs plus enclin à l'érosion. Tel qu'observé sur la carte de la figure 35, les zones d'érosion sont majoritairement situées dans les portions plus montagneuses du territoire, soit où les pentes sont plus fortes et où les dépôts de surface sont composés de sable et de gravier. Les principaux bassins versants touchés par des apports en sédiment sont ceux des rivières Nelson et Beauport et en moindre mesure les secteurs en amont des rivières Lorette et du Cap Rouge. Pour les secteurs identifiés, il serait pertinent de réaliser un suivi plus détaillé de la dynamique d'érosion, et ce, sur plusieurs années afin de pouvoir mieux estimer la quantité de sédiments qui est emportée dans le réseau hydrographique. En parallèle, il faudrait revoir l'aménagement de ces secteurs plus à risque de manière à éviter que les sentiers ne passent dans les cours d'eau et de manière à ce qu'ils n'engendrent pas de nouveaux lits d'écoulements.

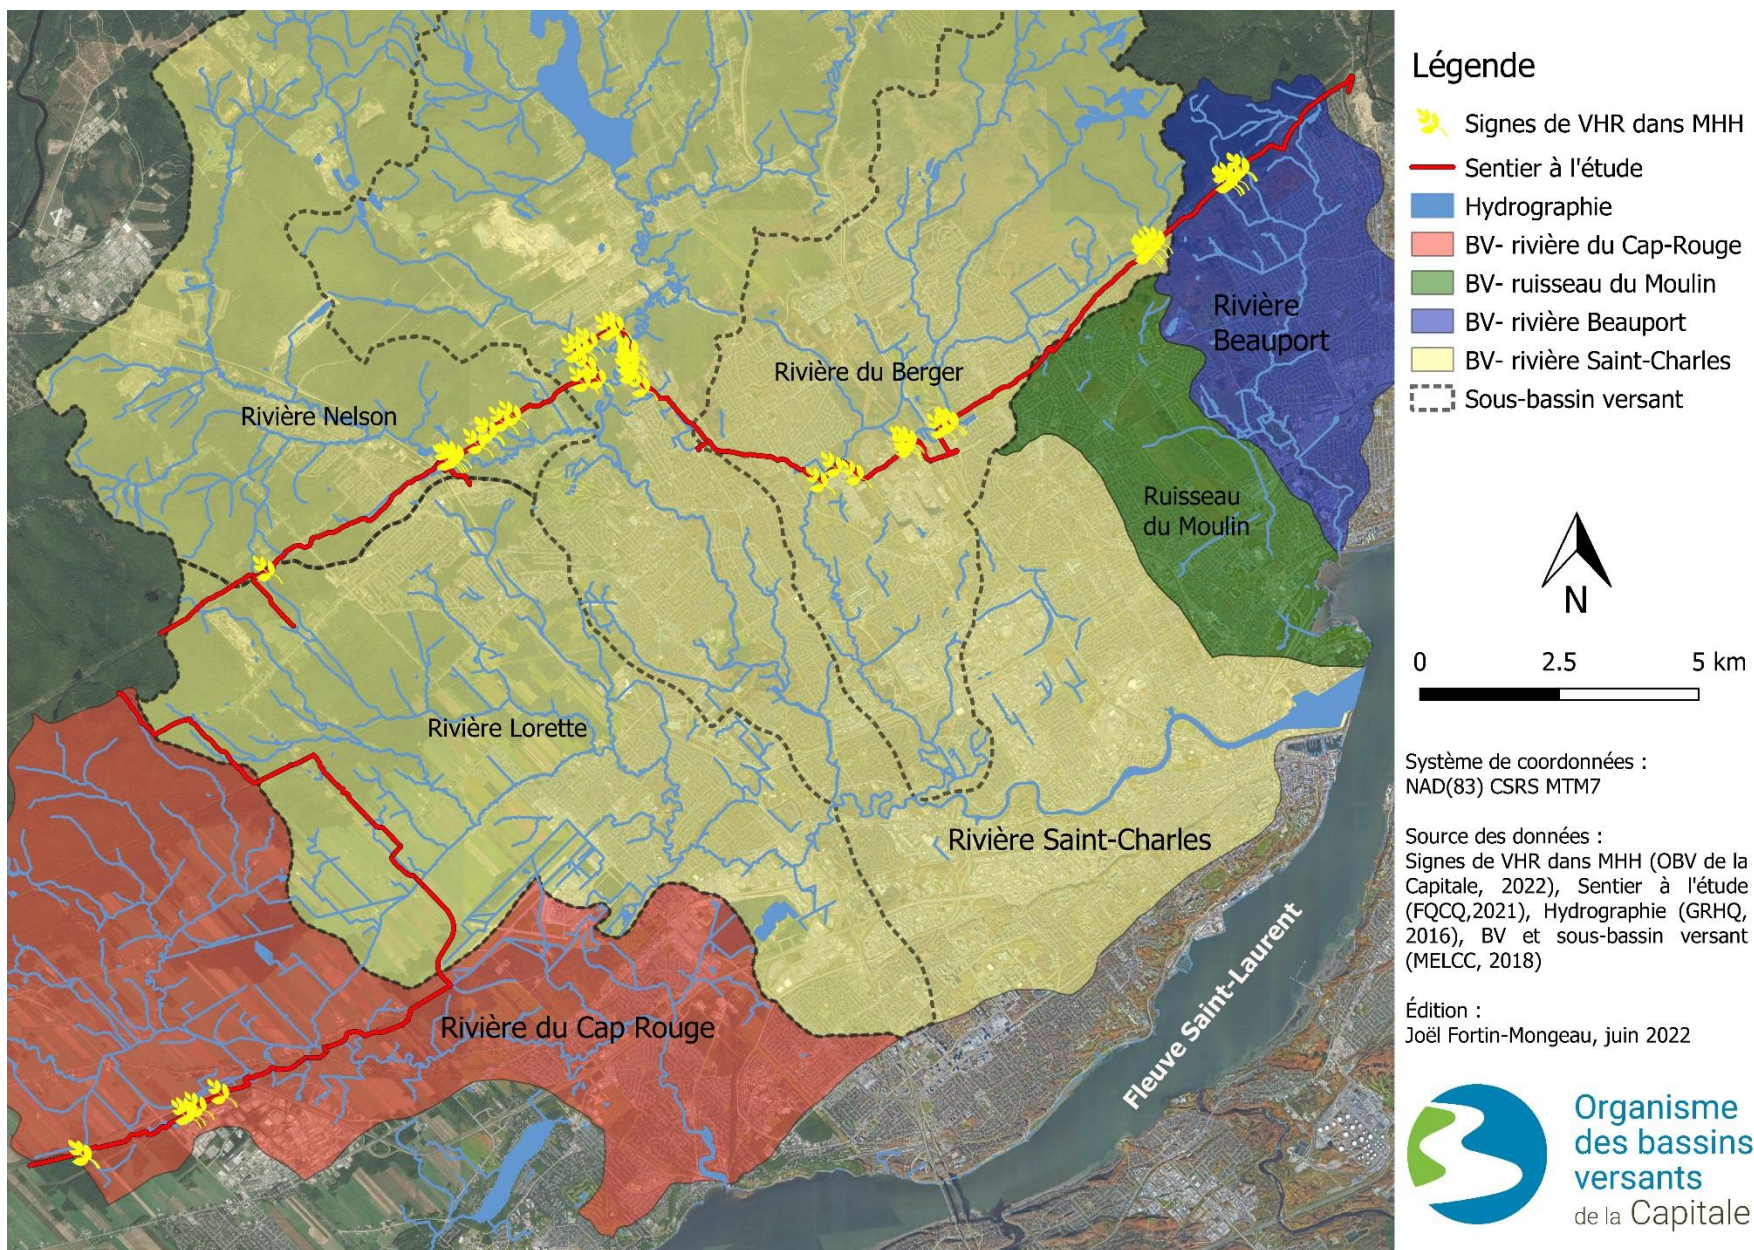
Figure 39 : Carte des signes de véhicules hors routes dans les milieux humides et hydriques

Des 50 signes de passages illégaux observés (observation directe de VHR ou signes d'orniérage), 37 observations étaient situées dans des MHH. En observant la carte de la figure 39, on remarque que ces observations sont concentrées dans certains secteurs plus particulièrement, dont la plupart dans le bassin de la rivière Saint-Charles et dans une moindre mesure dans les bassins des rivières Beauport et du Cap Rouge.
